## Państwowa Komisja Badania Wypadków Lotniczych

**INCYDENT 2020/1197**

**UCHWAŁA**

<b>Rodzaj, typ statku powietrznego:</b>	Samolot, Cessna 206
<b>Znaki rozpoznawcze SP:</b>	SP-KWK
<b>Data zdarzenia:</b>	12 maja 2020 r.
<b>Miejsce zdarzenia:</b>	Segment TRA22A

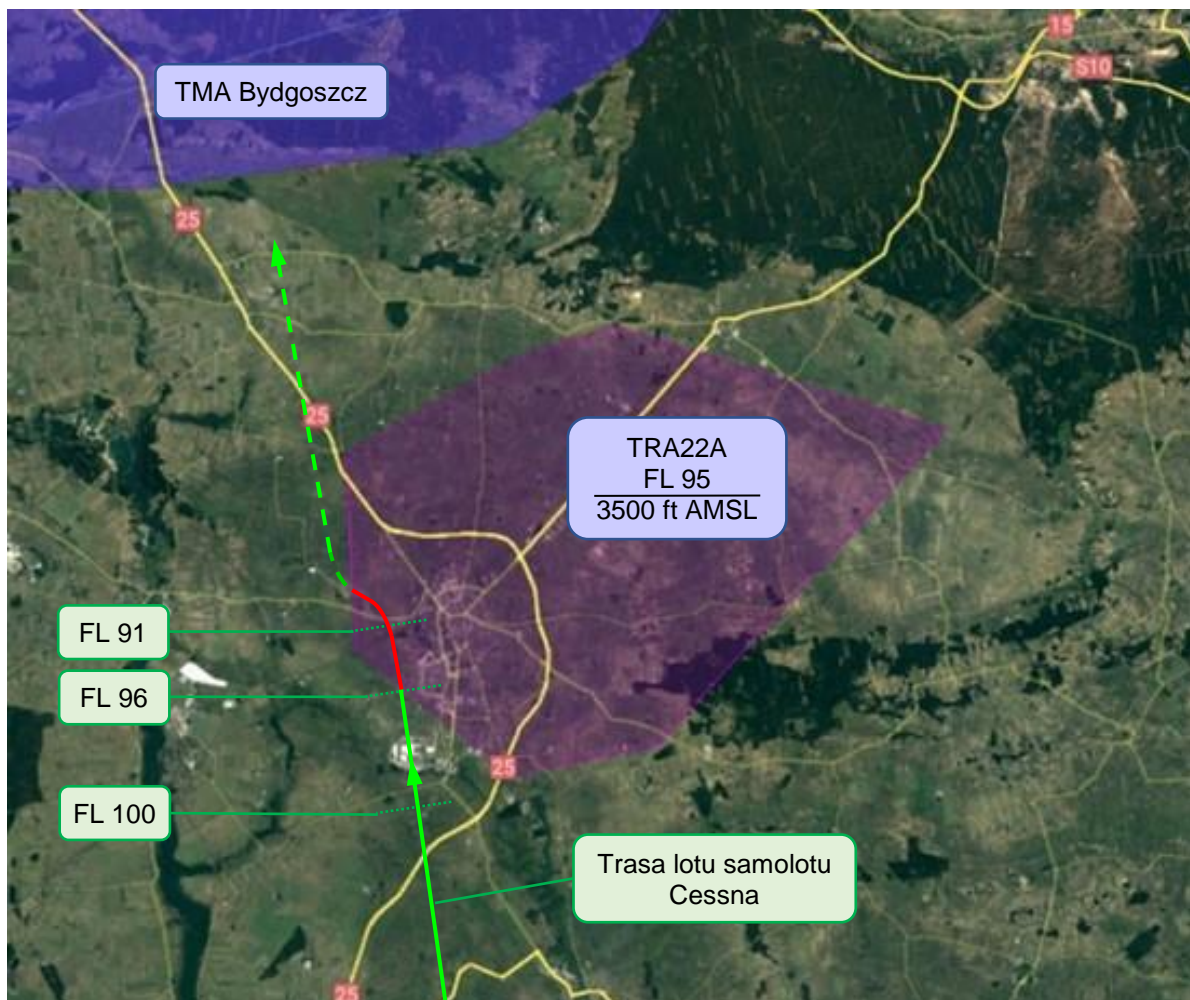
Rys. 1. Trasa lotu samolotu Cessna [źródło: PAŻP, PKBWL]

Potencjalne naruszenie strefy zauważył PC<sup>3</sup> GAT ACC i zadzwonił do FIS Gdańsk informując o konflikcie. Informator FIS Gdańsk przekazał załodze samolotu Cessna, aby wykonała zakręt w lewo w celu ominięcia strefy. Około godz. 09:00<sup>4</sup>, pomimo wykonania zakrętu, samolot wleciał w przestrzeń segmentu TRA22A (rys. 1.)
