RAPORT KOŃCOWY

ZDARZENIE NR – 1118/20

STATEK POWIETRZNY – Paralotnia Mac Para Illusion 26

DATA I MIEJSCE ZDARZENIA – 24 kwietnia 2020 r., Park Skierbieszowski k. Iłowca

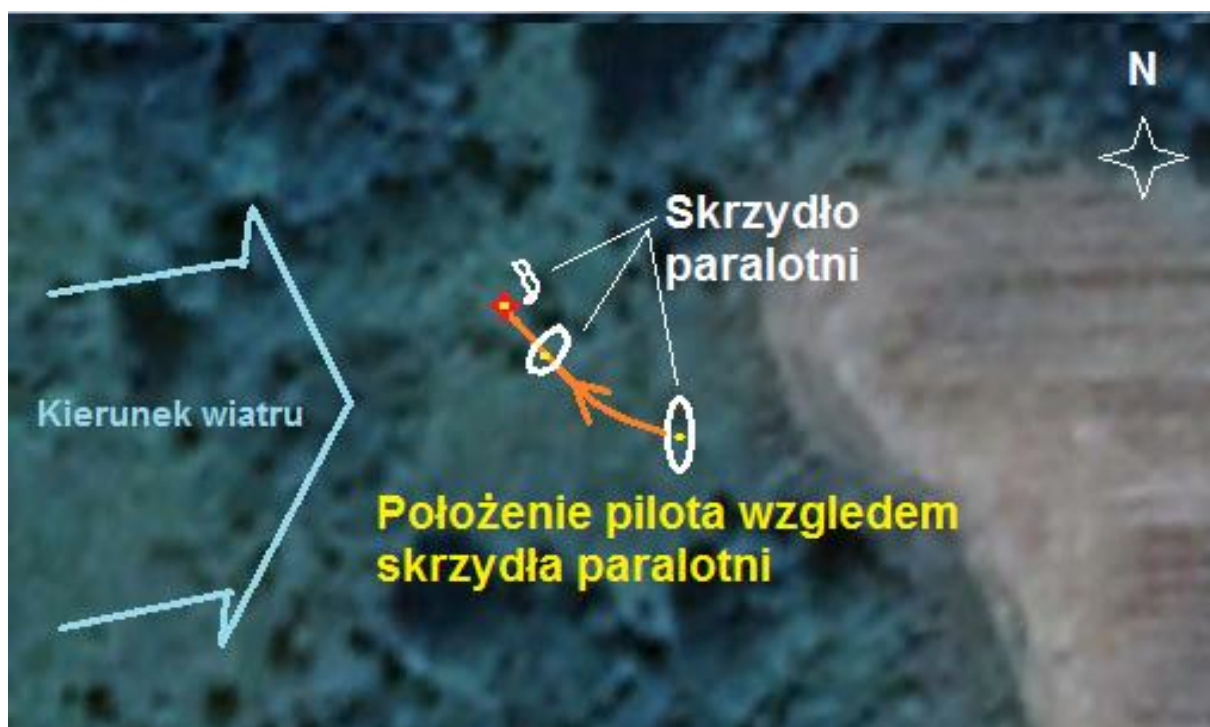
Rys. 2. Szkic zdarzenia [źródło: PKBWL]

W dniu 24 kwietnia 2020 r. pilot paralotniowy (zwany dalej pilotem) przybył na startowisko z zamiarem wykonania lotu żaglowego rekreacyjnego. Około godziny 14-tej po wykonaniu kontroli skrzydła i linek przed lotem pilot rozpoczął start „alpejką”. Po postawieniu skrzydła nad głową paralotnia uniosła się z pilotem na wysokość około 1 m nad ziemię. Pilot nie zdążył obrócić się przodem do kierunku lotu i przeleciał (tyłem) około 1,5 m. Skrzydło paralotni przechyliło się w prawo (patrząc w kierunku lotu) i zaczęło przemieszczać się w tym kierunku. Po przeleceniu kilku metrów pilot uderzył o ziemię. Skrzydło paralotni pociągnęło go jeszcze kilka metrów po ziemi zanim opadło na krzewy i zatrzymało się (rys. 2).

Najprawdopodobniej w chwili, kiedy pilot stawiał skrzydło paralotni po zboczu przemieszczał się (wznosił) „bąbel” ciepłego powietrza. Spowodował on podniesienie paralotni do góry i przechylenie jej w prawo. Prawdopodobnie pilot znajdując się tyłem do kierunku lotu próbował skorygować przechylenie paralotni zaciągając prawą, a nie lewą linkę sterowniczą (sterówkę). Spowodowało to pogłębienie przechylenia się skrzydła paralotni w prawo i w konsekwencji doprowadziło do upadku pilota na ziemię.

1. **Najprawdopodobniej przemieszczanie się „bąbla” ciepłego powietrza po zboczu, które spowodowało oderwanie się paralotni od ziemi w chwili, w której skrzydło paralotni znalazło się nad pilotem paralotni.**
2. **Prawdopodobnie nieprawidłowa reakcja pilota paralotni na przechylenie się skrzydła paralotni.**
