**ALBUM ILUSTRACJI**  
**z wypadku motoszybowca SZD-45A Ogar; SP-0066**  
**19 maja 2007 r., Olsztyn-Dajtki**

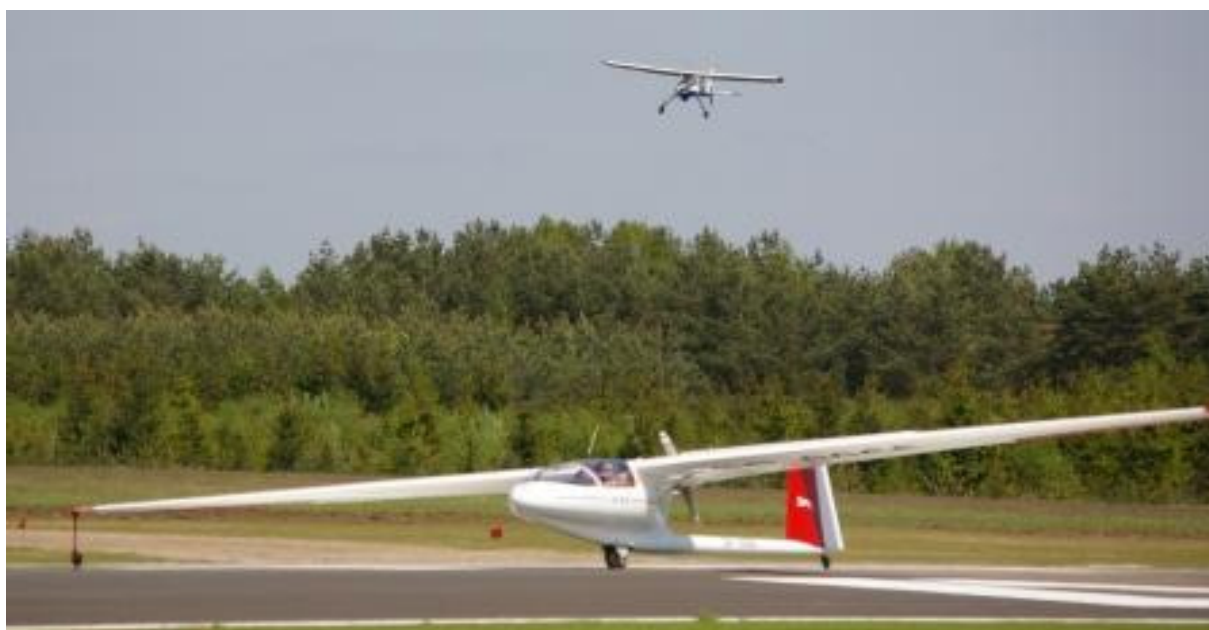
3 – Motoszybowiec na linii startu [A] [fot.P.Paczkowski].

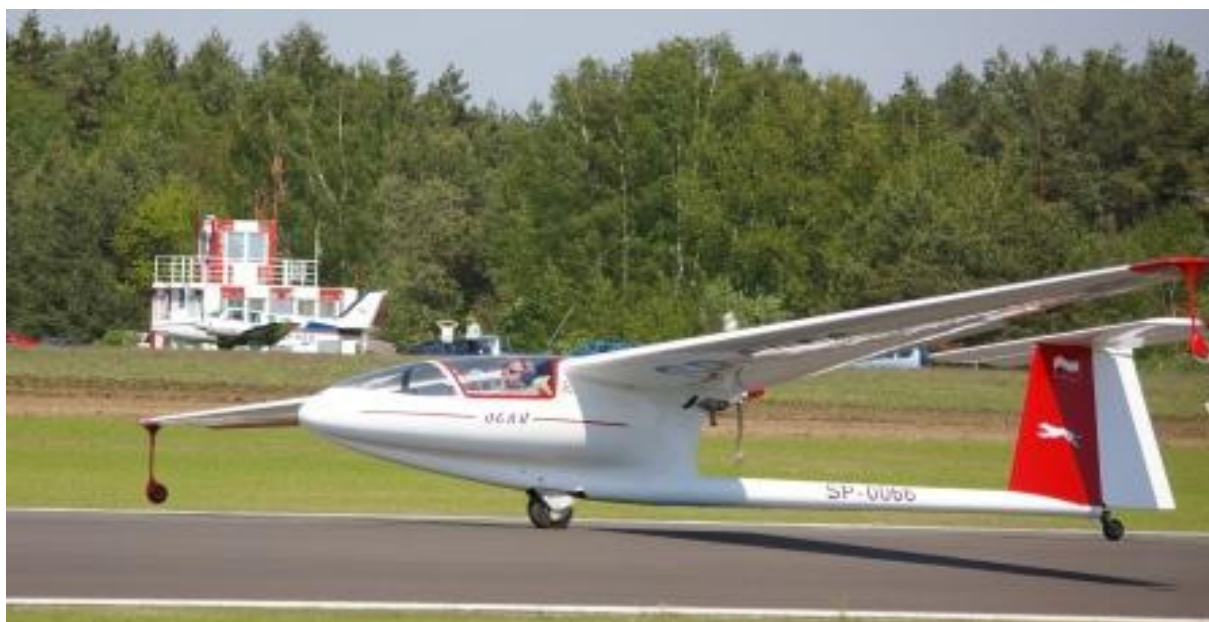
4 – Początek rozbiegu [B] [fot.P.Paczkowski].

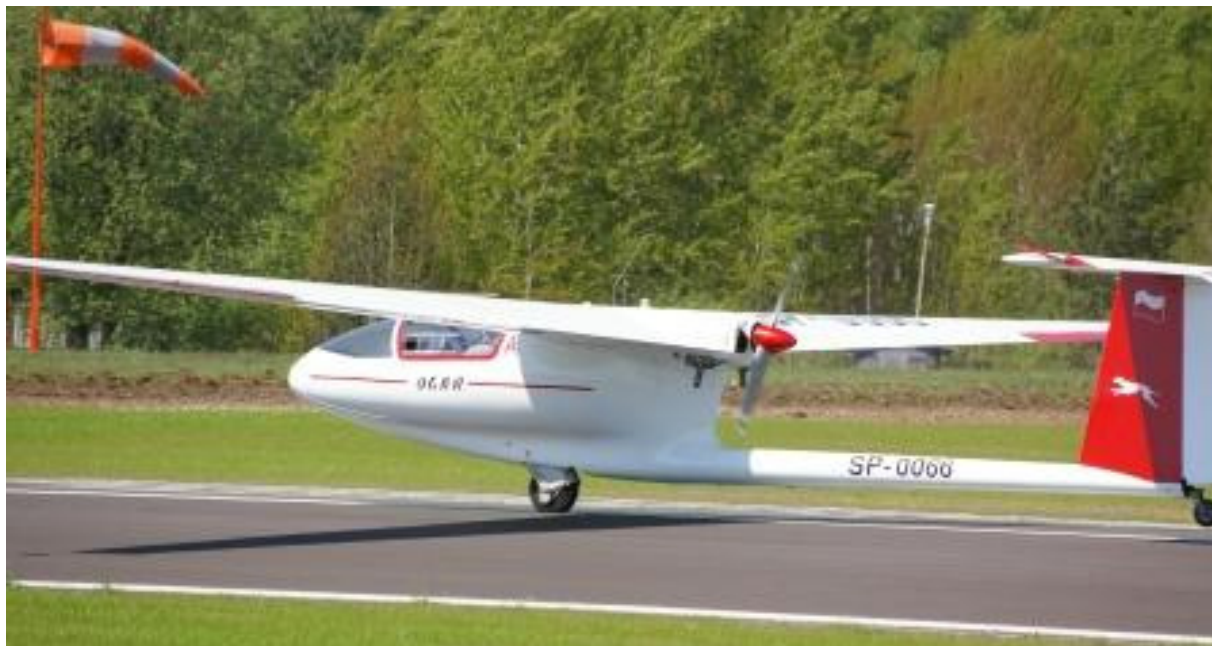
6 – Dalsza faza rozbiegu [D] – widać uniesione kółko ogonowe i położenie rękawa [fot.P.Paczkowski].

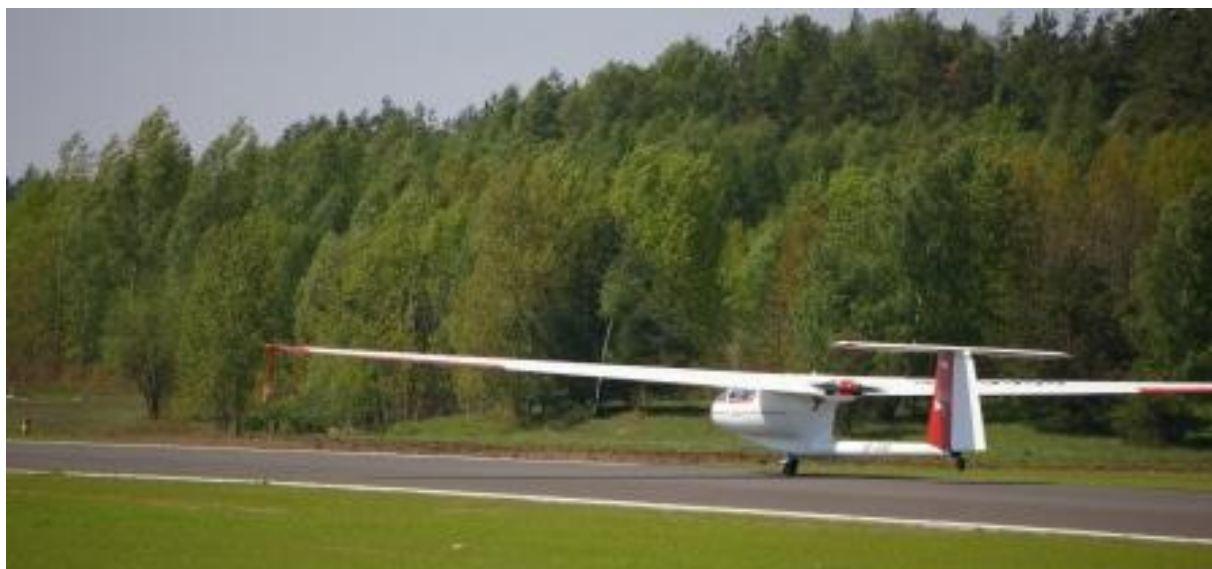
7 – Nabieranie prędkości podczas rozbiegu na kole głównym [E] [fot.P.Paczkowski].

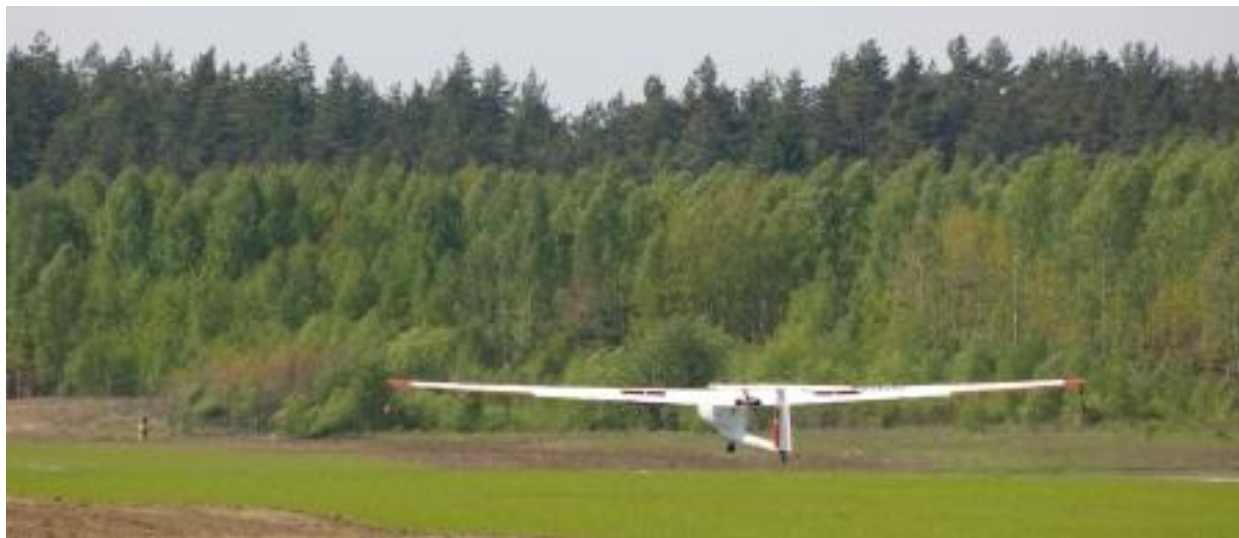
9 – Zwiększenie kąta natarcia po oderwaniu od pasa [G] – widać „wyssane” hamulce aerodynamiczne i skutki boczego wiatru – pochylone wierzchołki drzew [fot.P.Paczkowski].

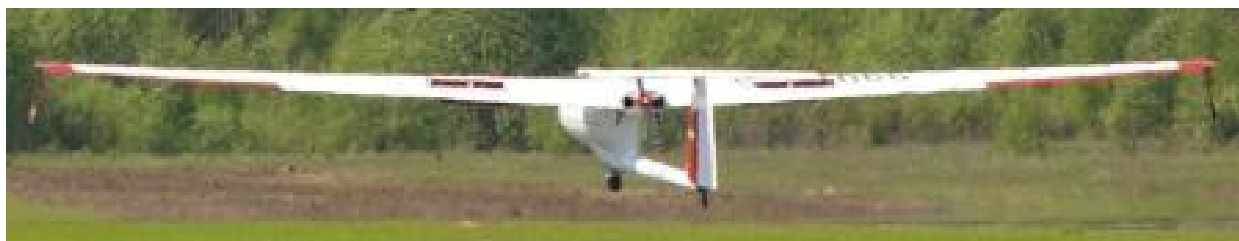
10 – Powiększenie fragmentu poprzedniego zdjęcia [fot.P.Paczkowski].

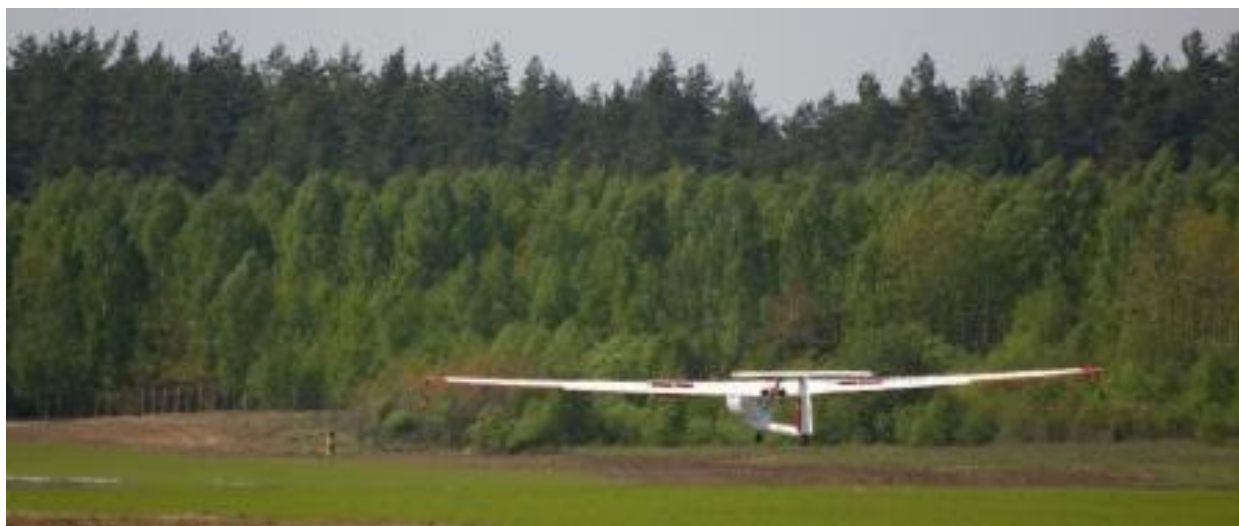
11 – Początek wznoszenia [H] – widać „wyssane” hamulce aerodynamiczne [fot.P.Paczkowski].

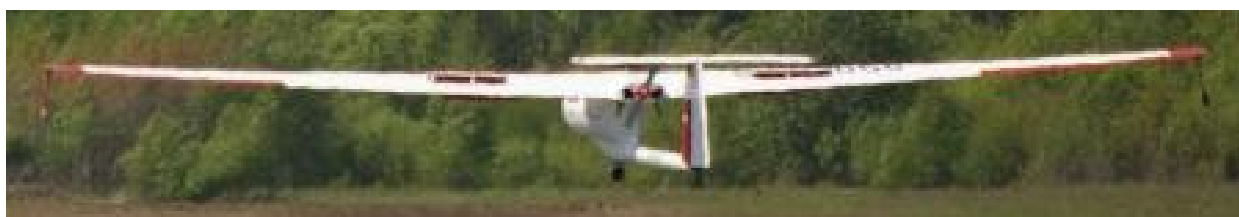
12 – Powiększenie fragmentu poprzedniego zdjęcia [fot.P.Paczkowski].

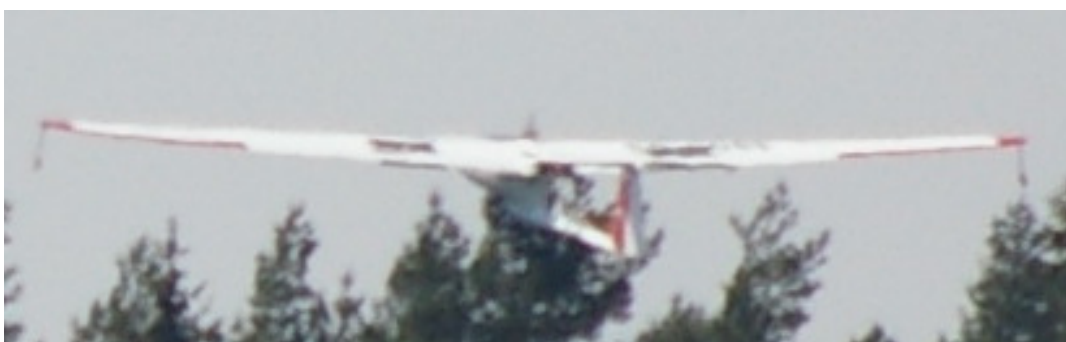
14 – Powiększenie fragmentu zdjęcia 13 [fot.P.Paczkowski].

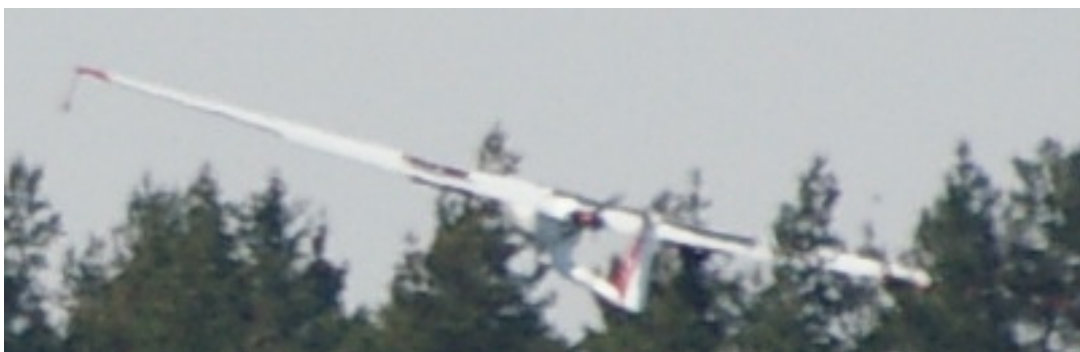
16 – Powiększenie fragmentu zdjęcia 15 [fot.P.Paczkowski].

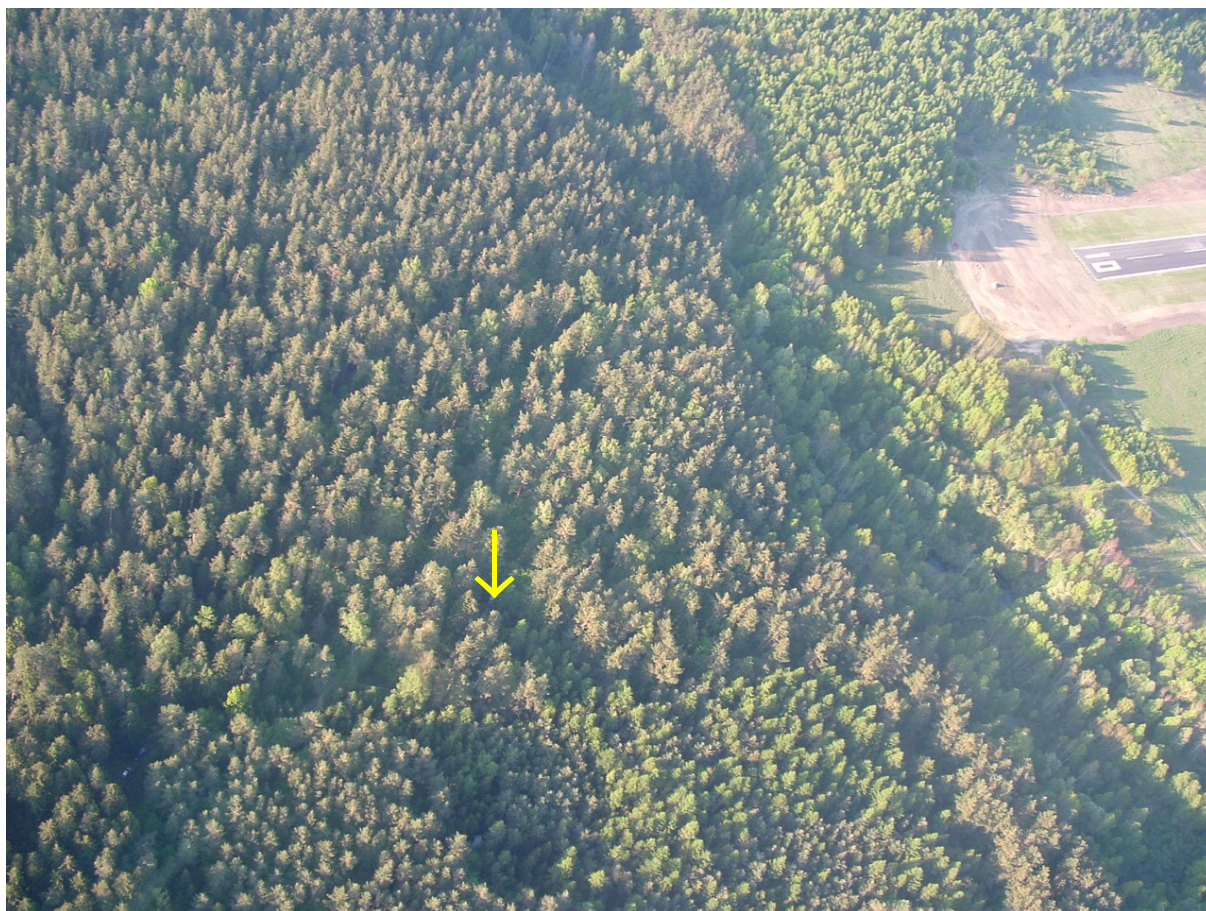
**17 – Miejsce wypadku zaznaczone na lotniczym zdjęciu okolicy zachodniego końca pasa startowego [fot.AWM].**

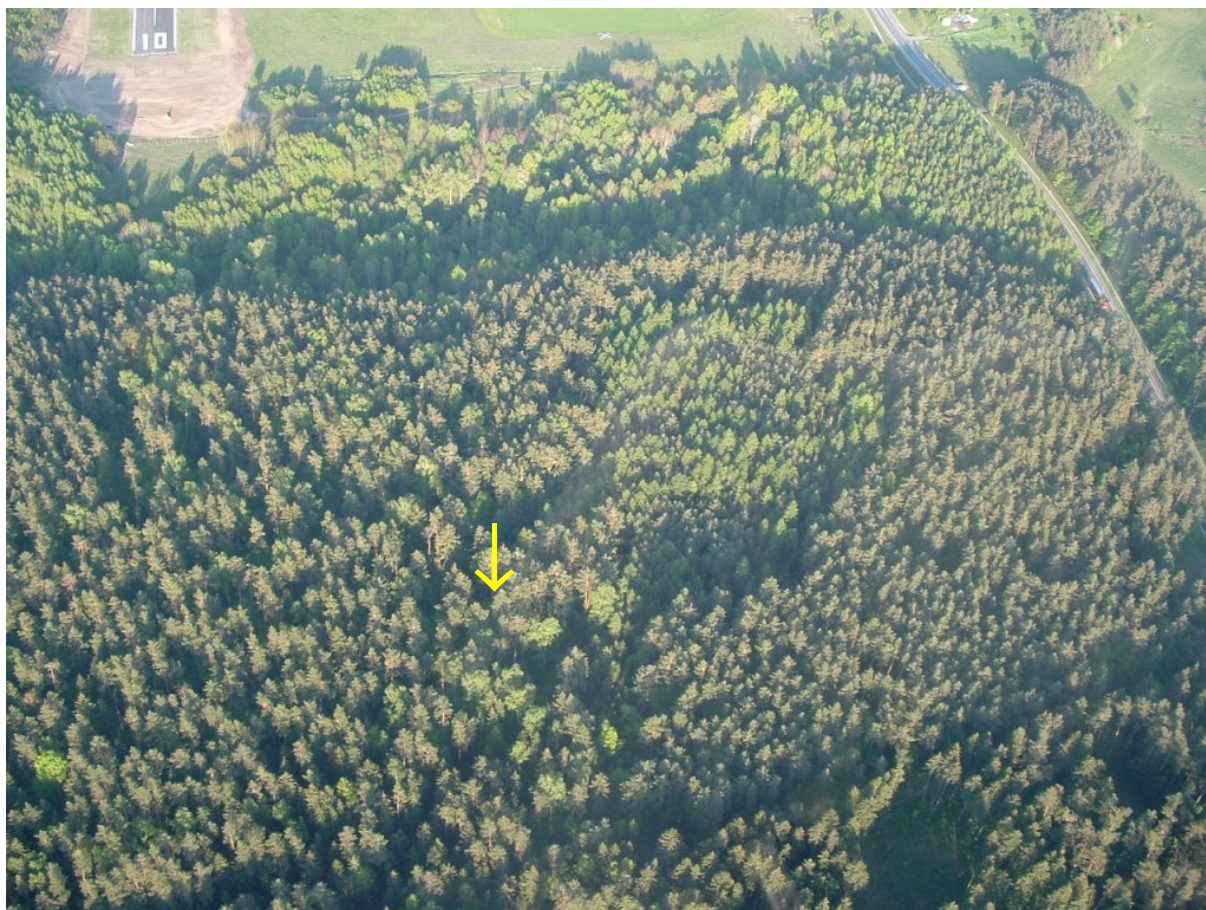
**18 – Miejsce wypadku zaznaczone na lotniczym zdjęciu okolicy zachodniego końca pasa startowego [fot.AWM].**

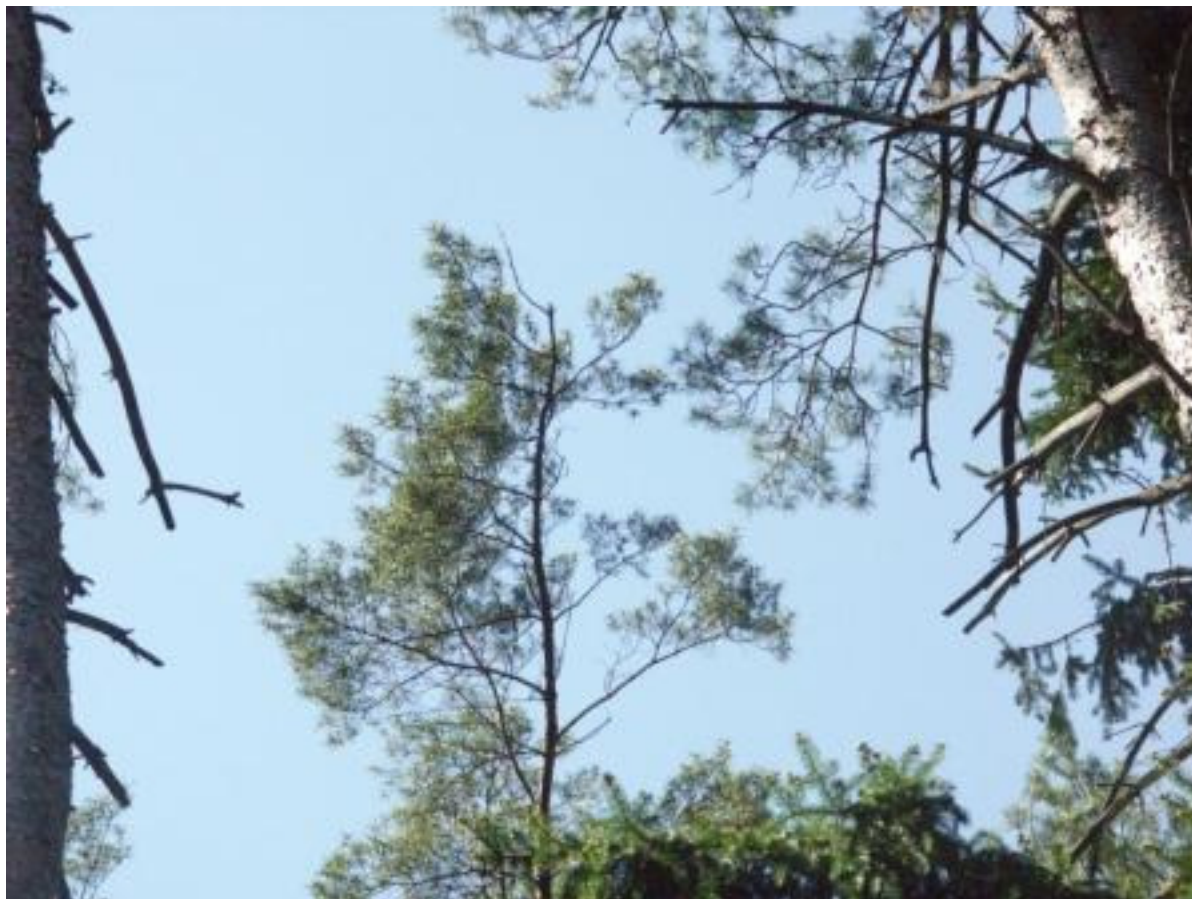
21 – Uszkodzenia roślinności [fot.PKBWL].

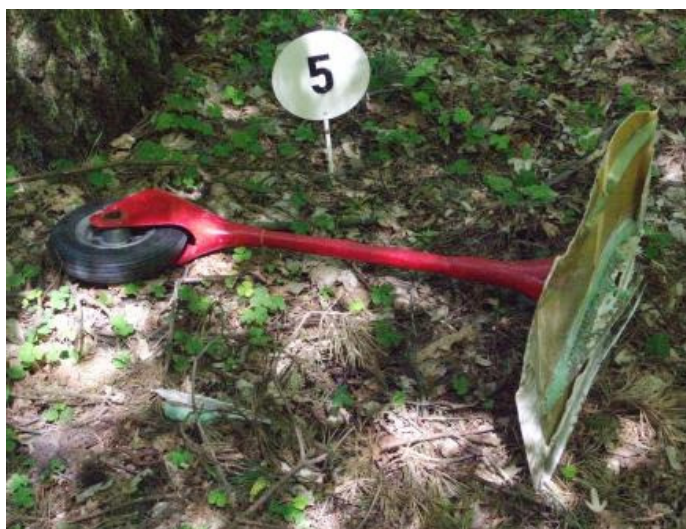
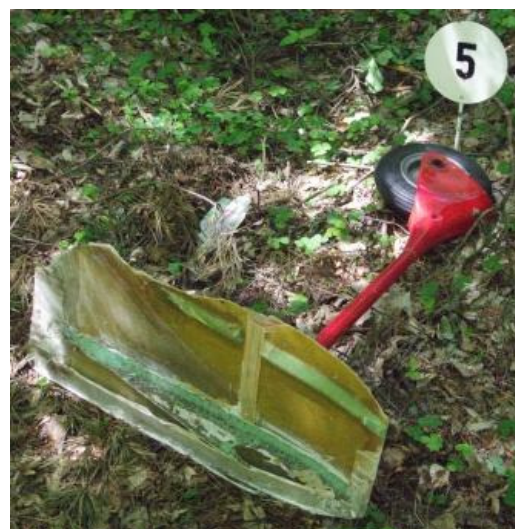
27 i 28 – Prawe podwozie podporowe, wyrwane z fragmentem końcówki skrzydła [fot.PKBWL].

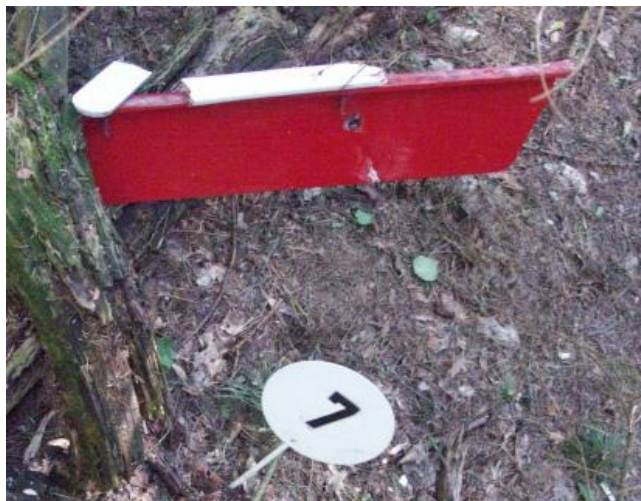
29 – Fragment prawej górnej płyty hamulca aer. [fot.PKBWL].

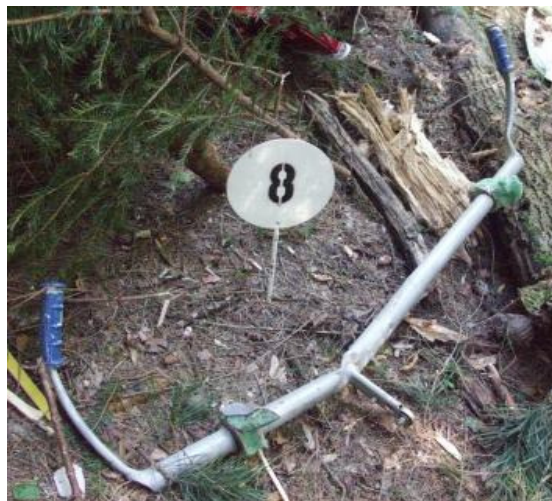
30 – Dźwignia sterowania hamulcami [fot.PKBWL].

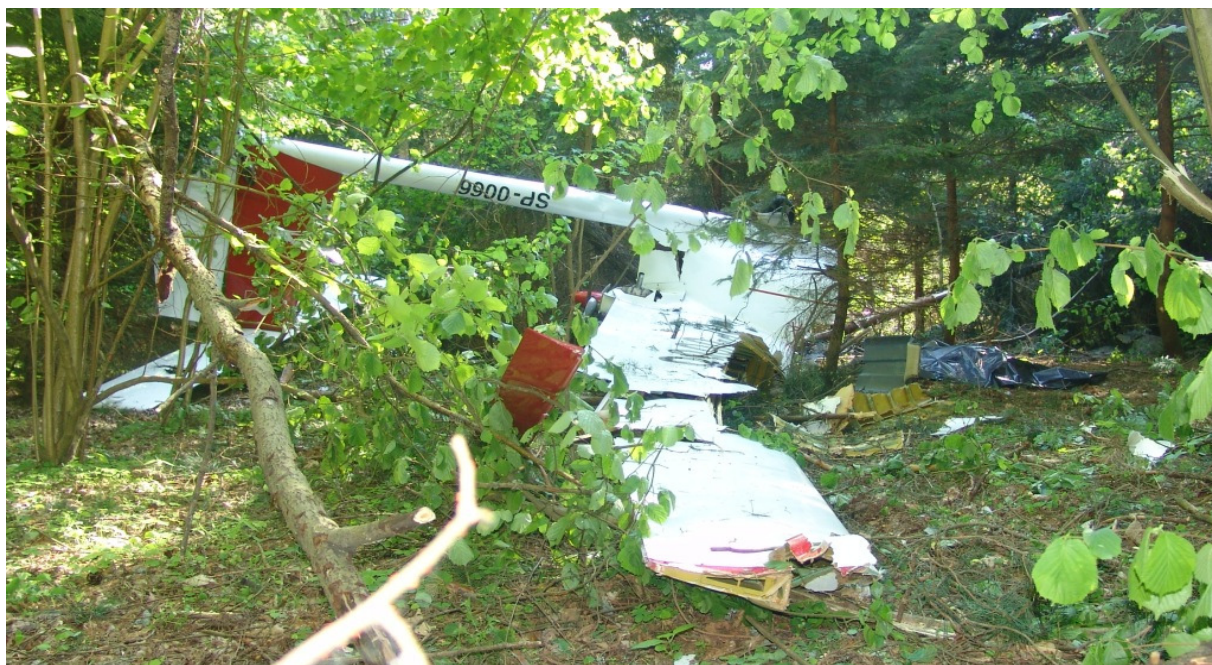
31 – Ogólny widok rozbitego motoszybowca z lewej strony [fot. AWM].

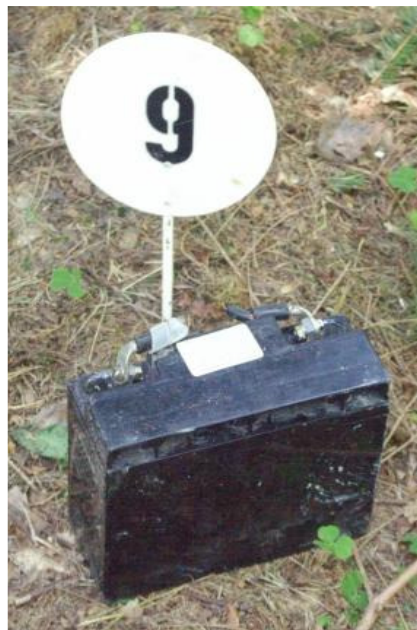
34 – Akumulator [fot.PKBWL].

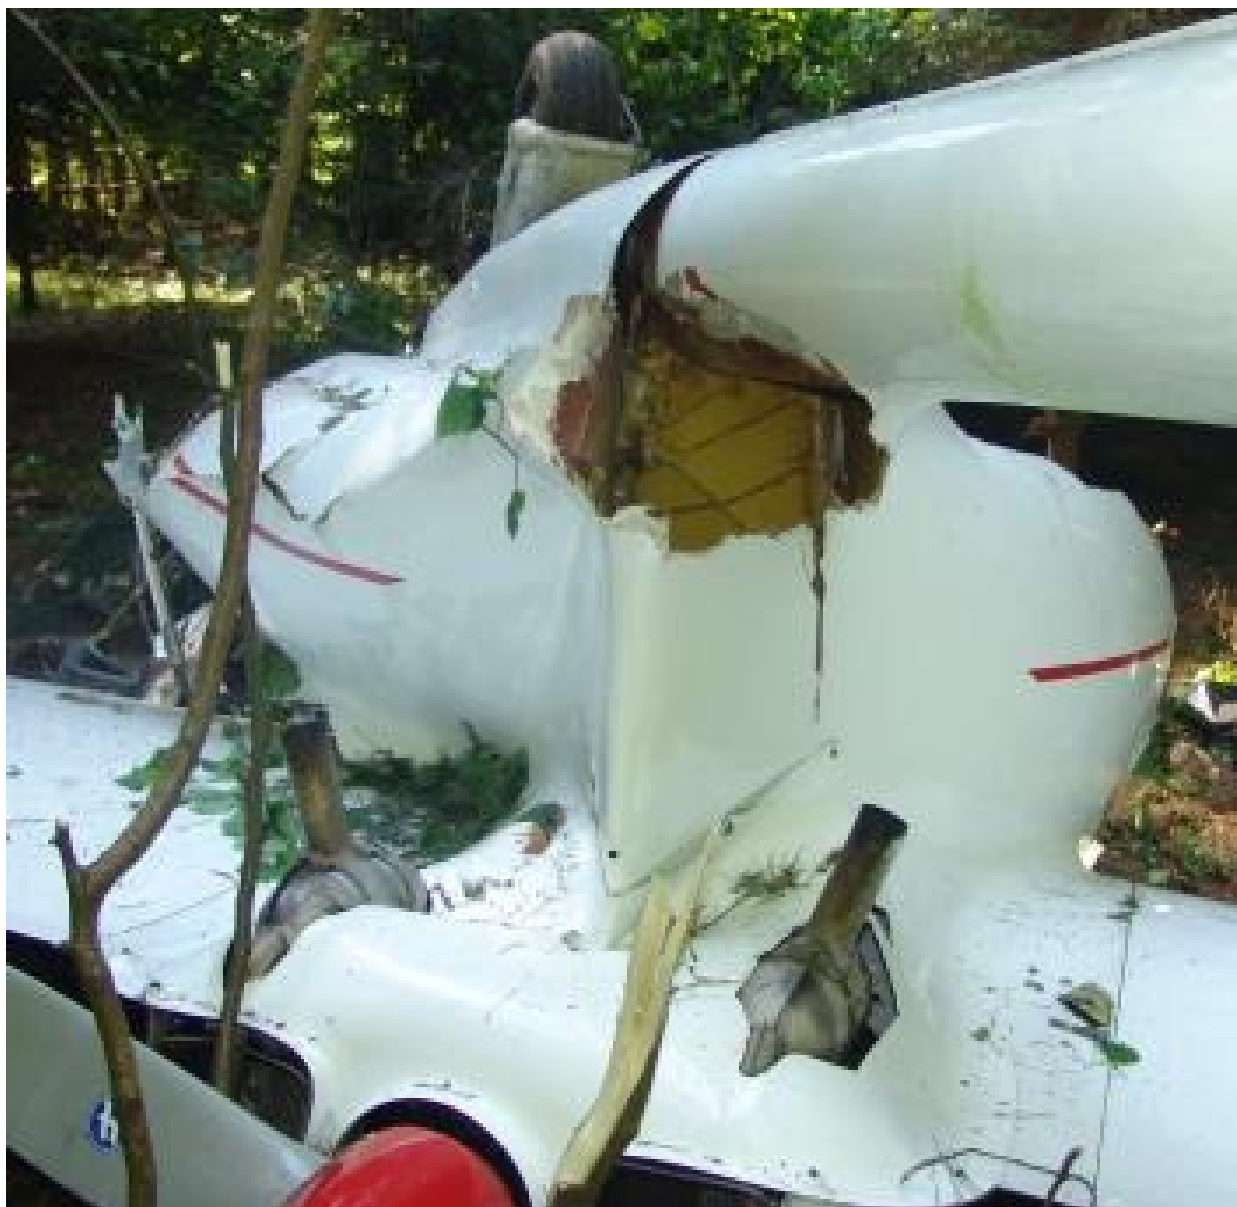
44 – Widok od tyłu na rozerwaną gondolę kadłuba [fot.AWM].

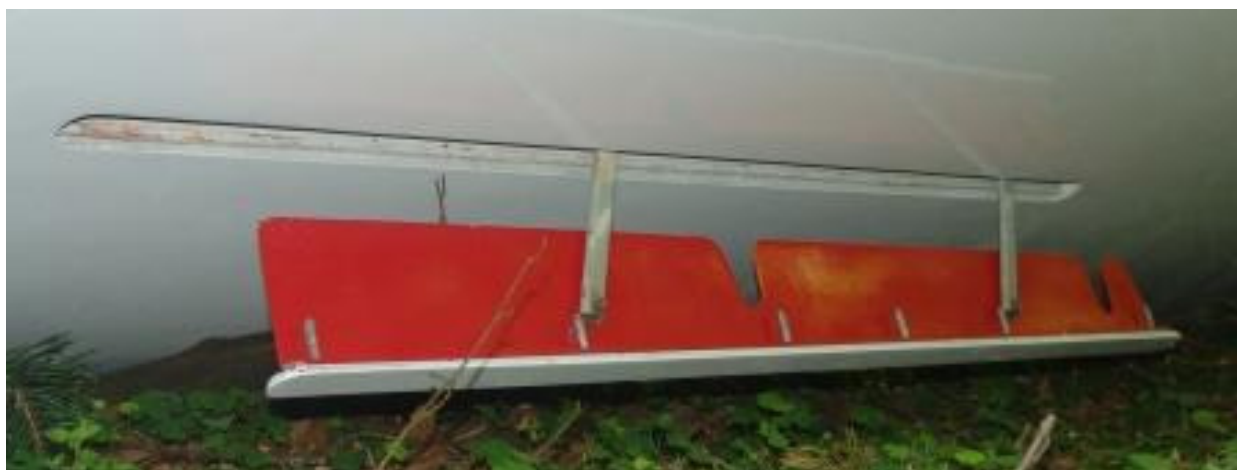
45 – Otwarta lewa górna płyta hamulca aerodynamicznego, nadal zamocowana na wahaczach [fot.AWM].

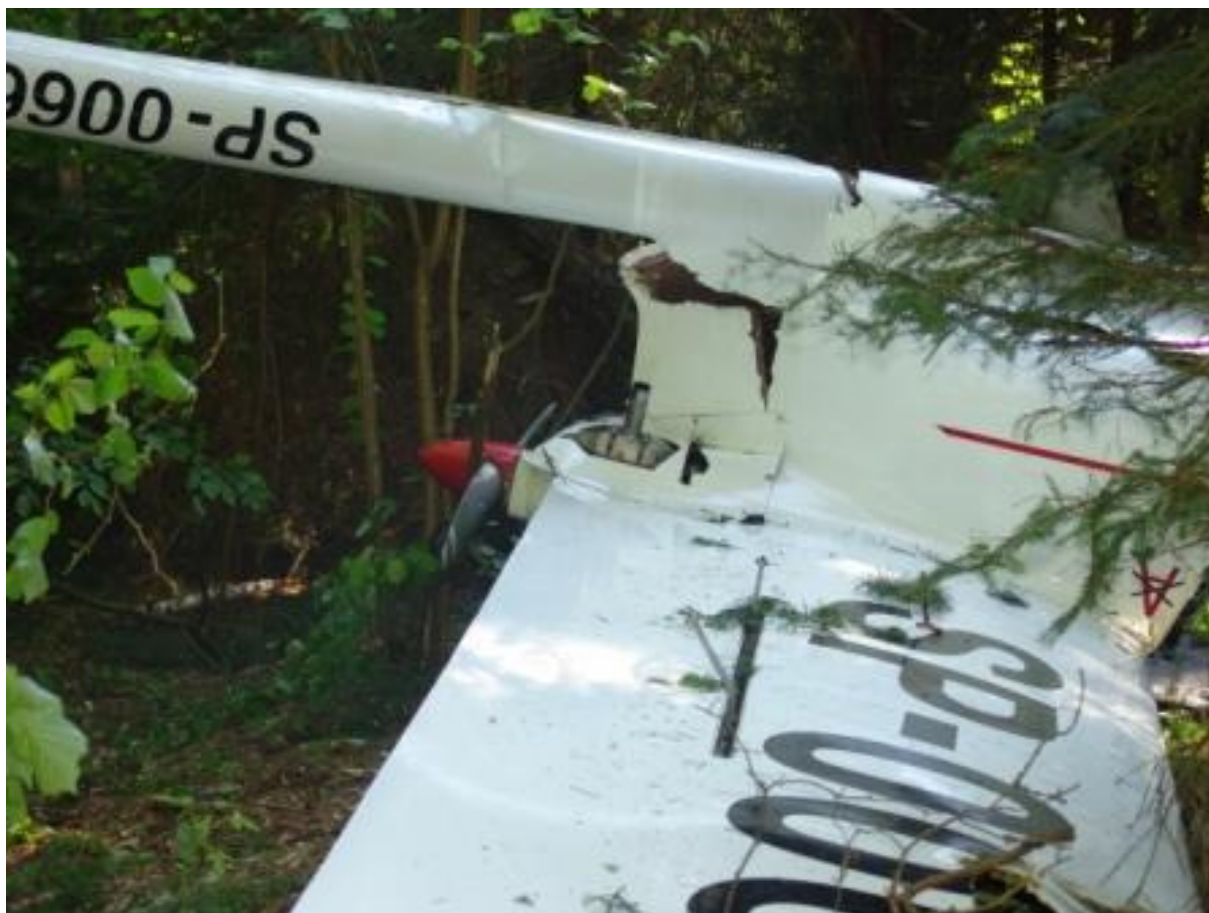
48 – Widok z lewej na gondolę kadłuba, belkę ogonową i zespół napędowy z rozległymi uszkodzeniami [fot.PKBWL].

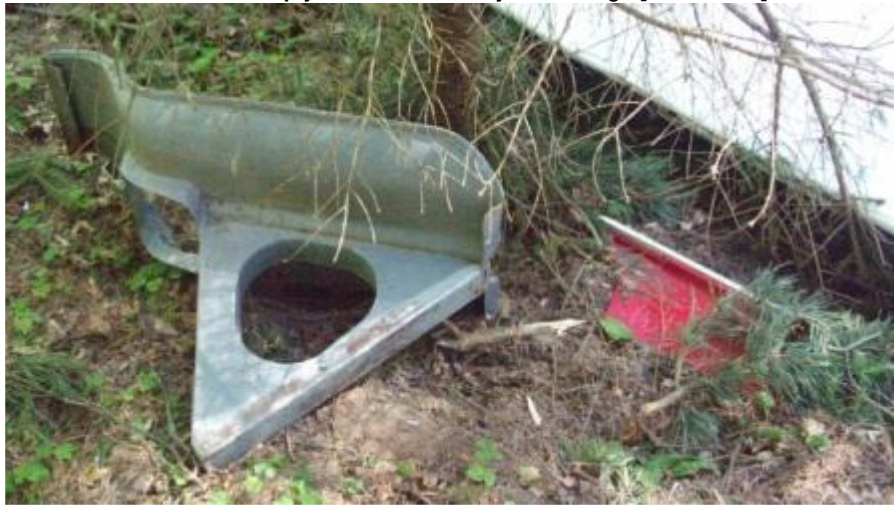
55 – Oparcie lewego fotela i fragment połamanej dolnej lewej płyty hamulca aerodynamicznego [fot.PKBWL]

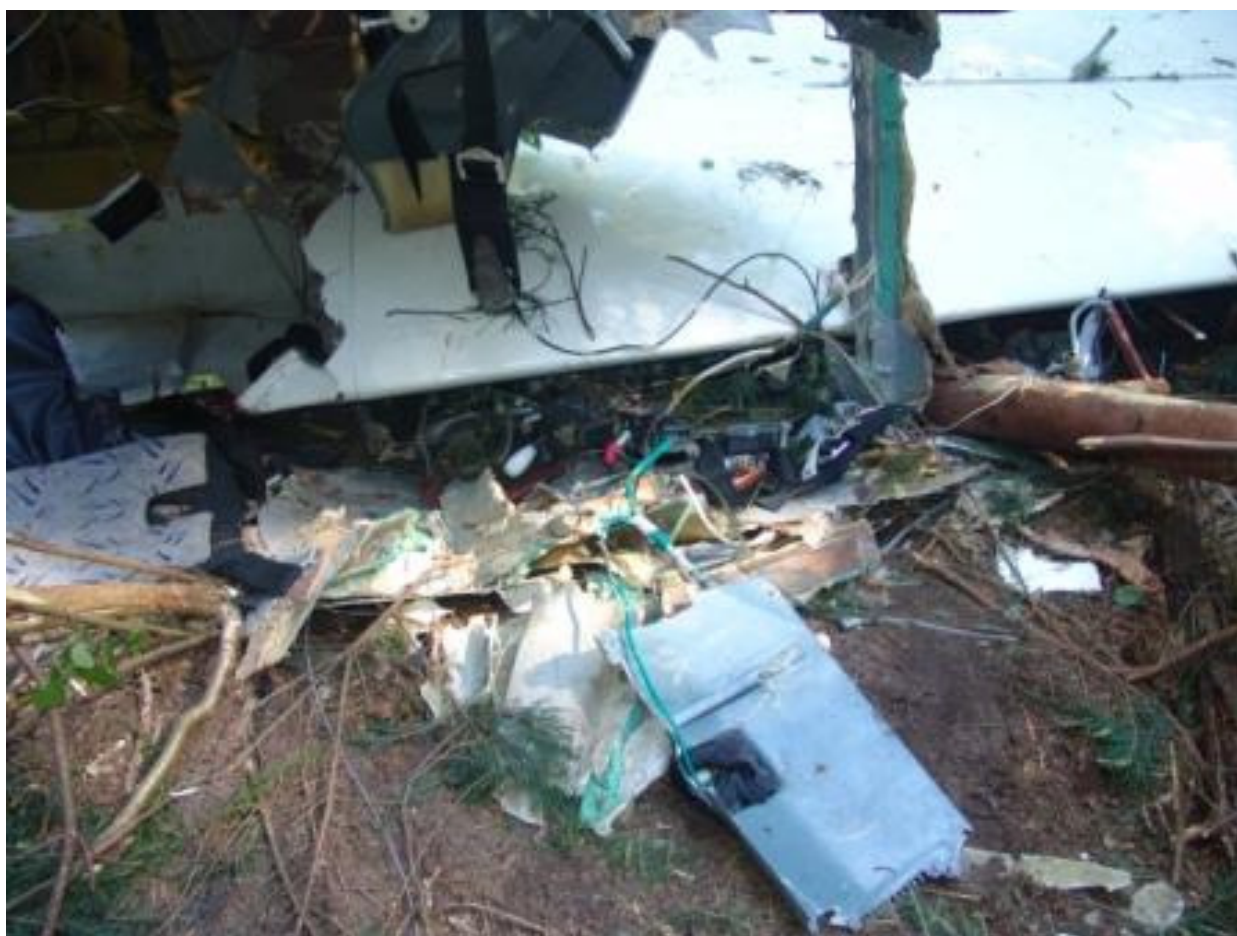
61 – Szczątki wyposażenia kabiny [fot.PKBWL].

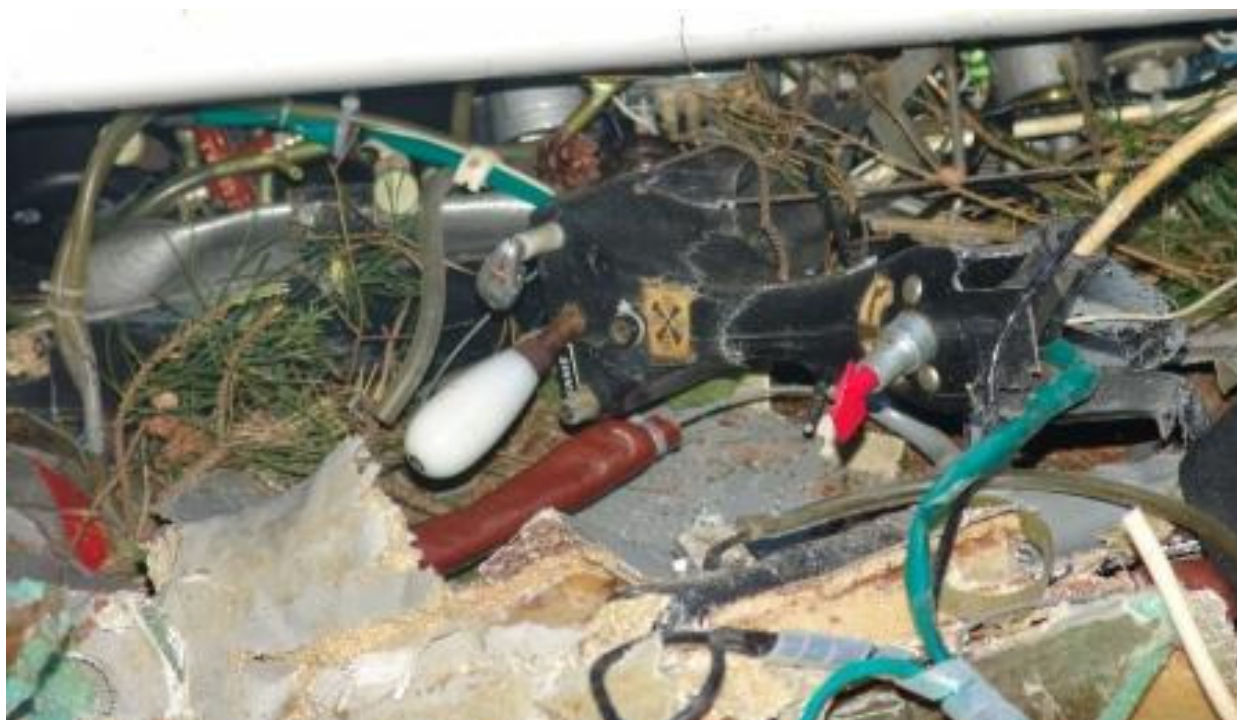
62 – Szczątki wyposażenia kabiny – widać przyciśniętą kadłubem tablicę przyrządów i zespół manetek sterowania silnikiem [fot.AWM].

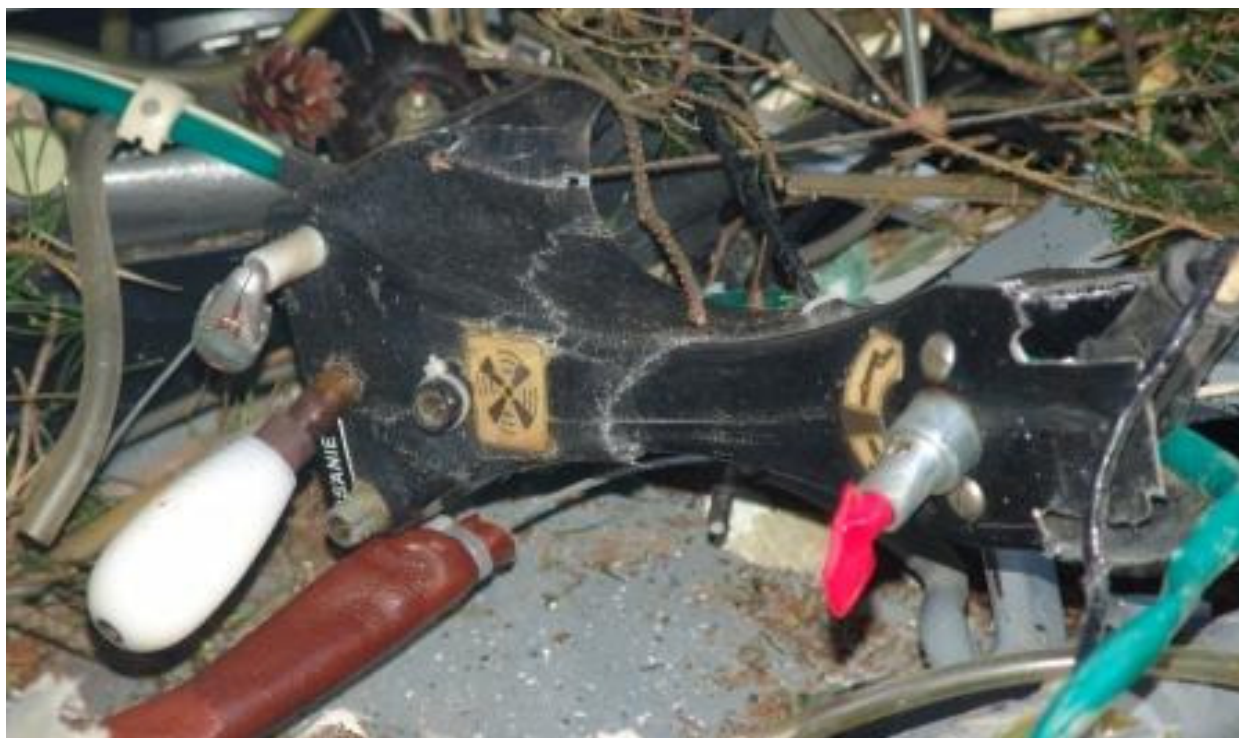
63 – Zespół manetek sterowania silnikiem [fot.AWM].

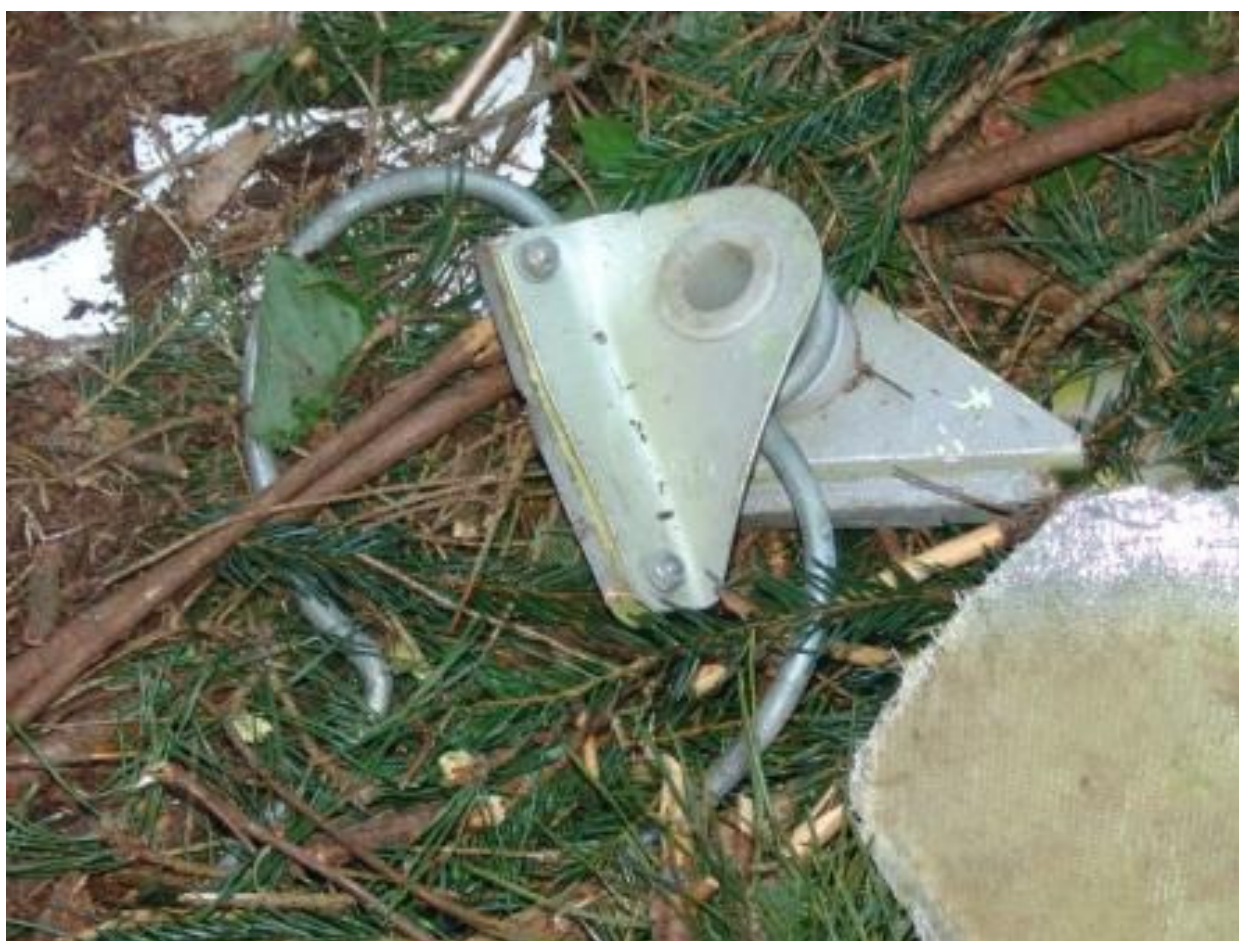
64 – Okucie drążka sterowego i sprężyna regulacyjna drążka [fot.PKBWL].

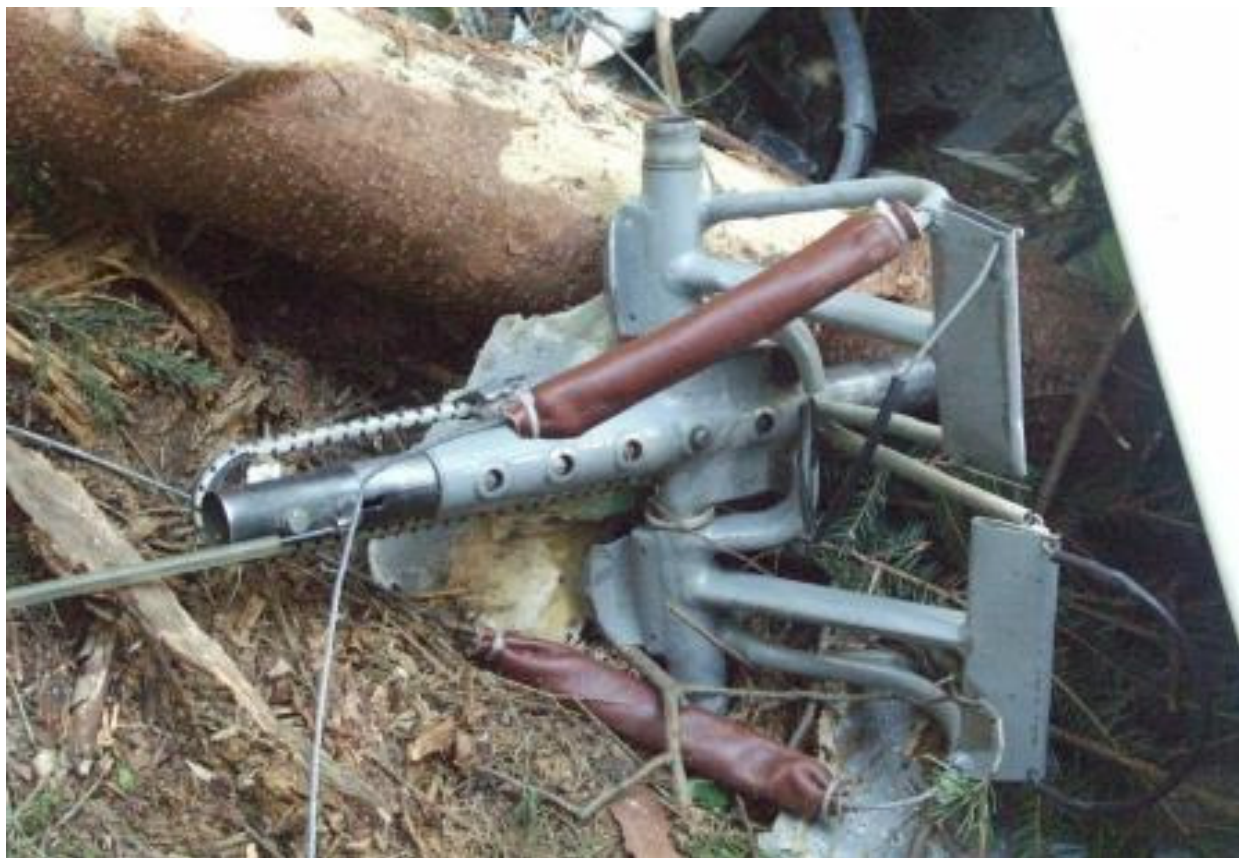
65 – Jedna ze sterownic nożnych [fot.PKBWL].

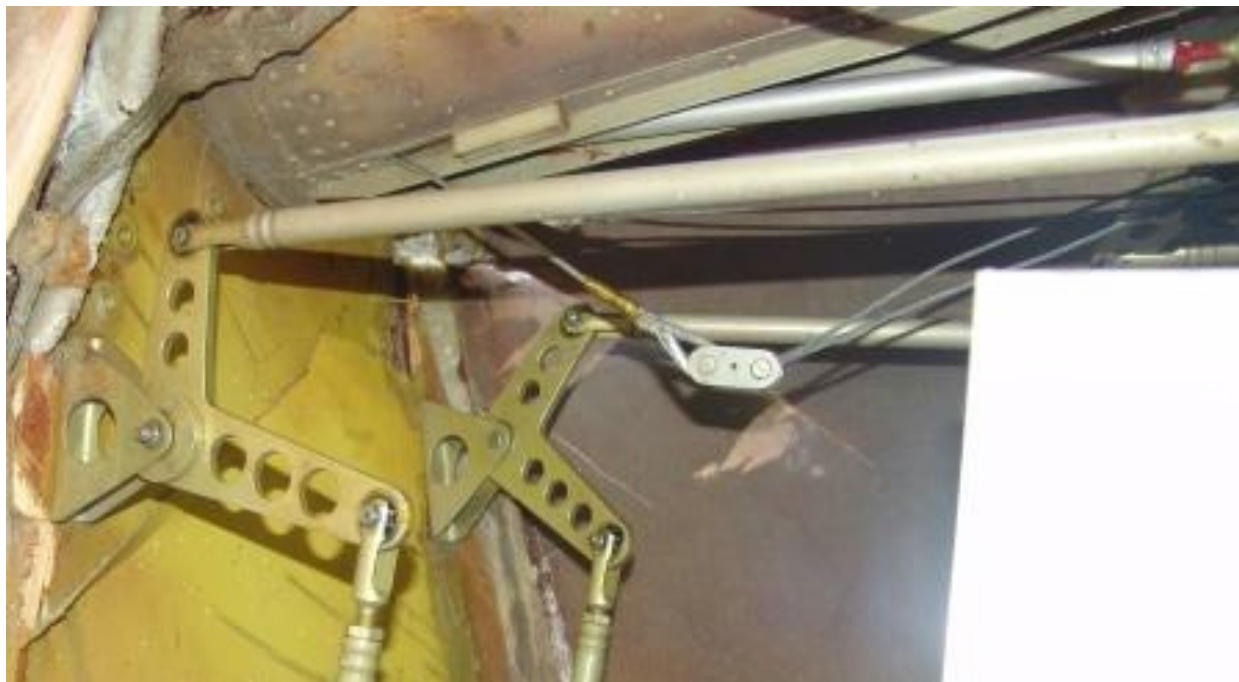
68 – Dźwignie kątowe i popychacze sterowania po bokach gondoli kabiny [fot.AWM].

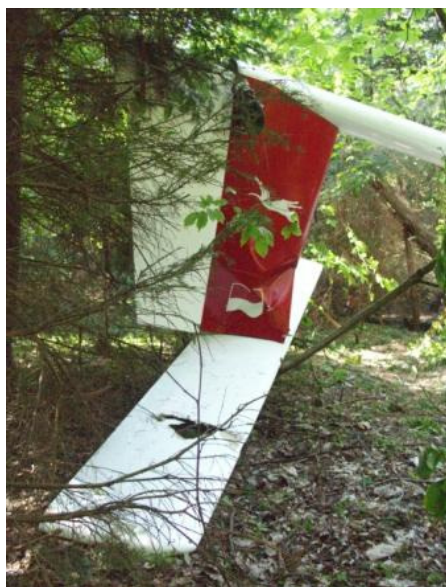
69 i 70 – Usterzenie. Widoczne ukłucie statecznika pionowego, przebicia statecznika poziomego, złamany prawy oraz oderwany lewy segment steru wysokości [fot.PKBWL].

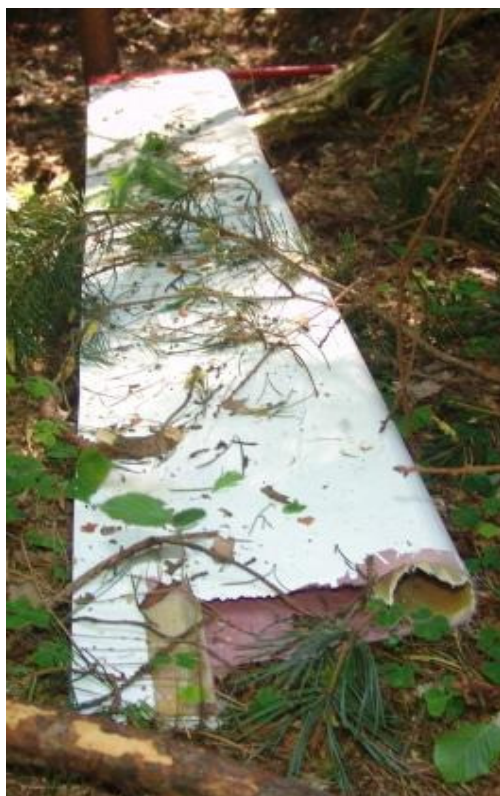
72 – Oderwana część steru wysokości [fot.AWM].

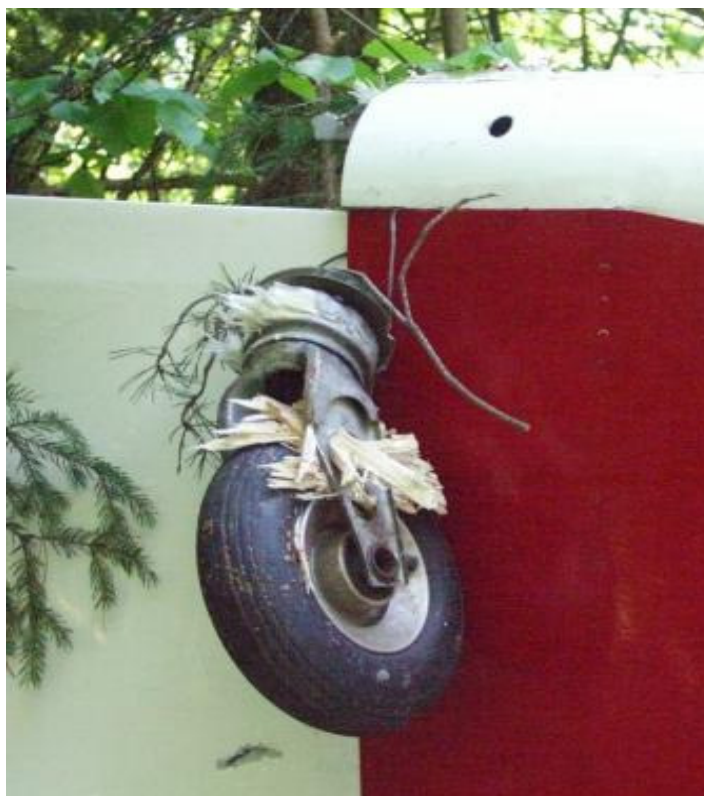
73 – Oderwane od kadłuba podwozie tylne [fot.PKBWL].

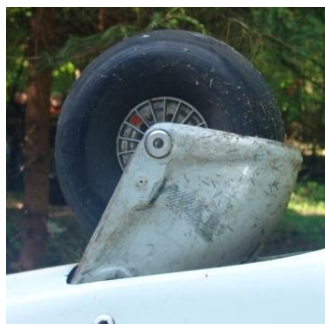
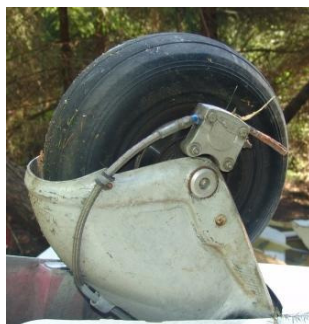
74 i 75 – Podwozie główne z prawej i lewej strony [fot.AWM].

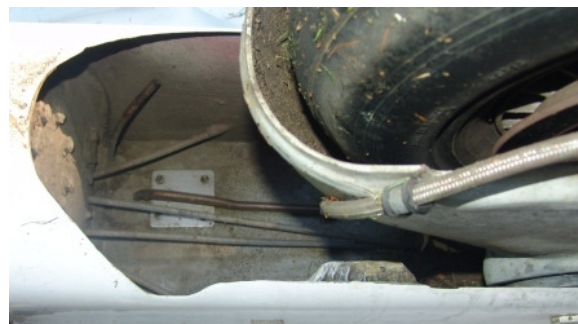
76 – Wnęka chowanego podwozia głównego [fot.AWM].
