**ALBUM ILUSTRACJI**  
**z wypadku motoszybowca SZD-45A Ogar; SP-0066**  
**19 maja 2007 r., Olsztyn-Dajtki**

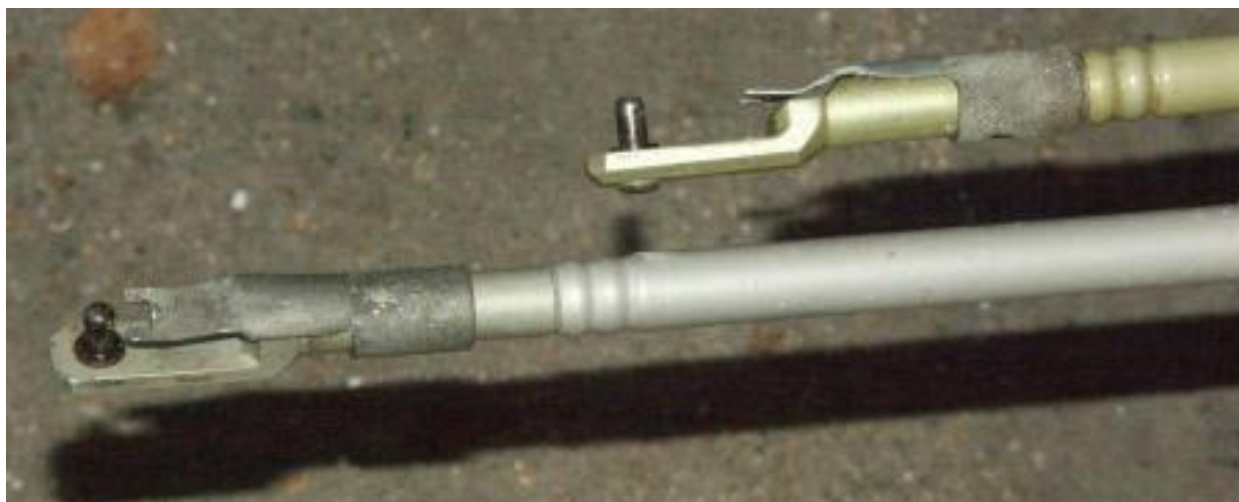
79 – Końcówki popychaczy lotek (dolny) i hamulców aerodynamicznych (górny) prawego skrzydła [fot.PKBWL].

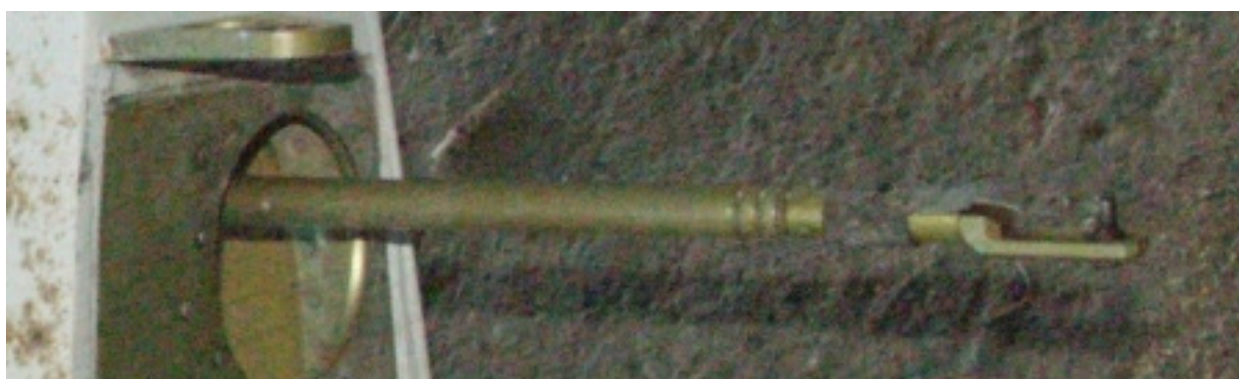
82 – Szybkozłączna końcówka popychacza hamulców aerodynamicznych w lewym skrzydle [fot.PKBWL].
