**ALBUM ILUSTRACJI**  
**z wypadku samolotów**  
**Zlin Z-526F, SP-CDF i Zlin Z-526AFS, SP-ELE**  
**01 września 2007 r., lotnisko Radom-Sadków**

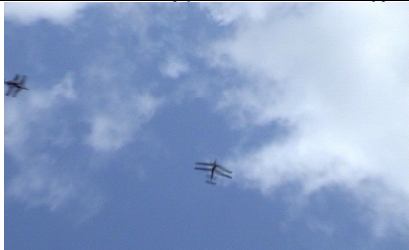
6b - 0,76 s do zderzenia, w środku SP-CDF, z lewej SP-CSU.

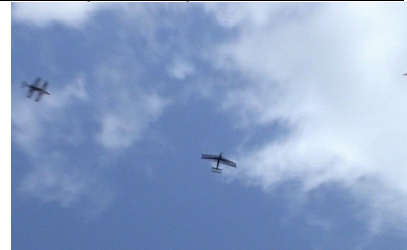
6c - 0,72 s do zderzenia, w środku SP-CDF, z lewej SP-CSU, z prawej SP-ELE.

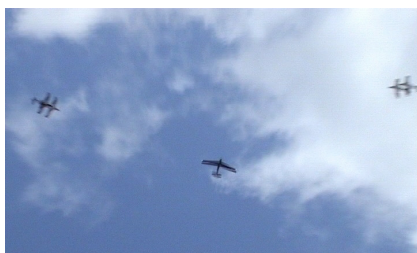
6d - 0,68 s do zderzenia, w środku SP-CDF, z lewej SP-CSU, z prawej SP-ELE.

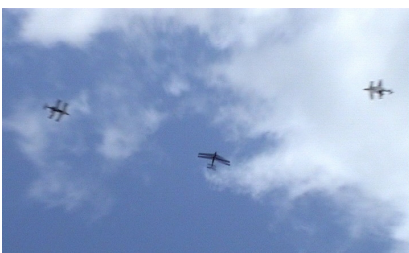
6e - 0,64 s do zderzenia, w środku SP-CDF, z lewej SP-CSU, z prawej SP-ELE.

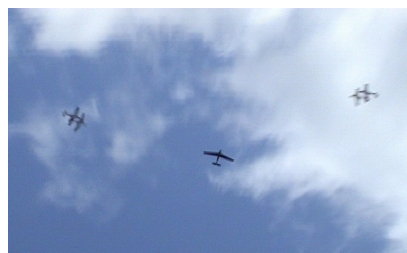
6f - 0,60 s do zderzenia, w środku SP-CDF, z lewej SP-CSU, z prawej SP-ELE.

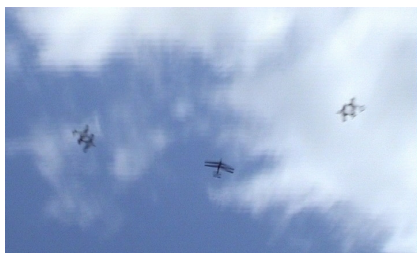
6g - 0,56 s do zderzenia, w środku SP-CDF, z lewej SP-CSU, z prawej SP-ELE.

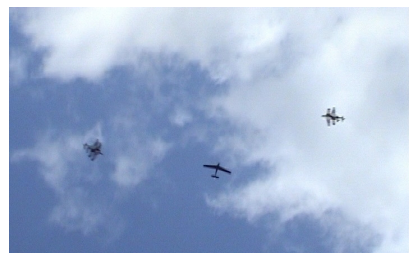
6h - 0,52 s do zderzenia, w środku SP-CDF, z lewej SP-CSU, z prawej SP-ELE.

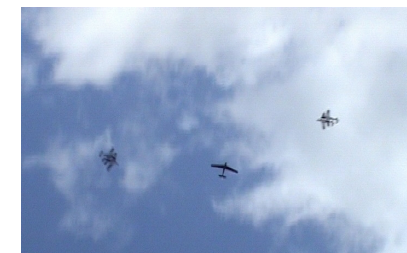
6i - 0,48 s do zderzenia, w środku SP-CDF, z lewej SP-CSU, z prawej SP-ELE.

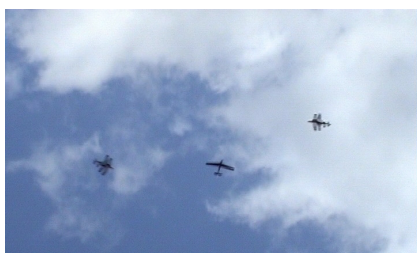
6j - 0,44 s do zderzenia, w środku SP-CDF, z lewej SP-CSU, z prawej SP-ELE.

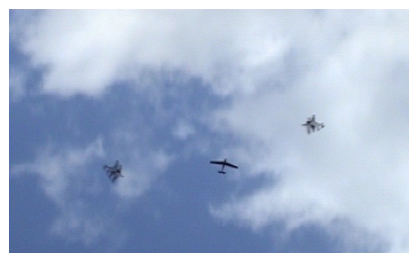
6k - 0,40 s do zderzenia, w środku SP-CDF, z lewej SP-CSU, z prawej SP-ELE.

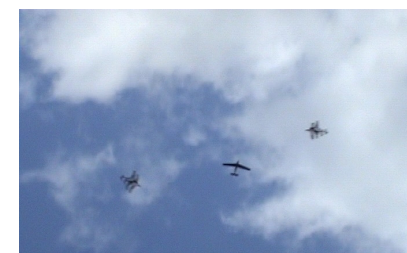
6l - 0,36 s do zderzenia, w środku SP-CDF, z lewej SP-CSU, z prawej SP-ELE.

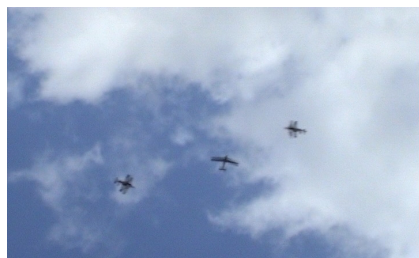
6m - 0,32 s do zderzenia, w środku SP-CDF, z lewej SP-CSU, z prawej SP-ELE.

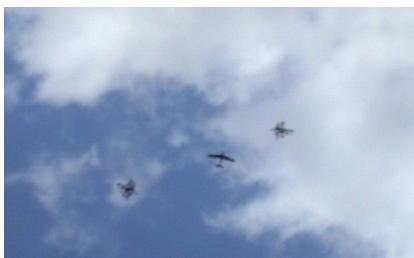
6n - 0,28 s do zderzenia, w środku SP-CDF, z lewej SP-CSU, z prawej SP-ELE.

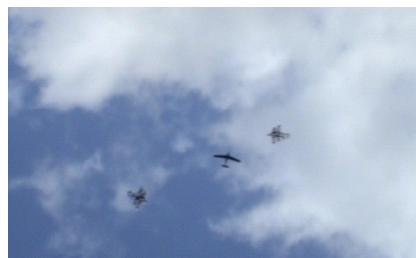
6o - 0,24 s do zderzenia, w środku SP-CDF, z lewej SP-CSU, z prawej SP-ELE.

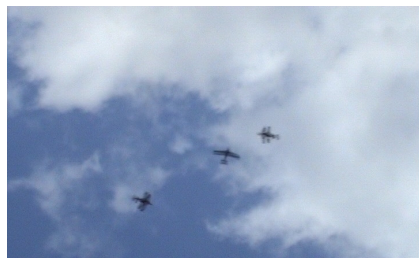
6p - 0,20 s do zderzenia, w środku SP-CDF, z lewej SP-CSU, z prawej SP-ELE.

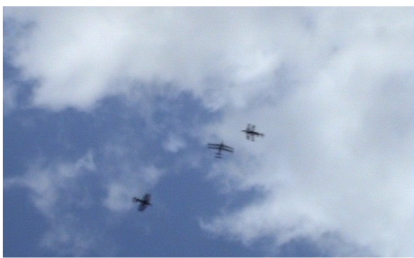
6q - 0,16 s do zderzenia, w środku SP-CDF, z lewej SP-CSU, z prawej SP-ELE.

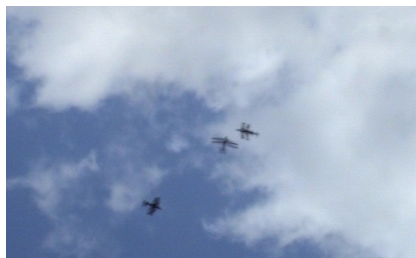
6r - 0,12 s do zderzenia, w środku SP-CDF, z lewej SP-CSU, z prawej SP-ELE.

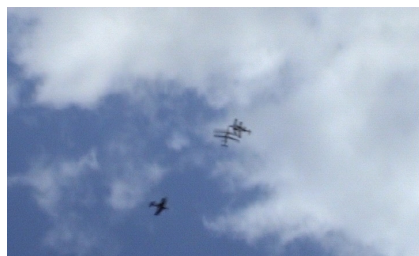
6s - 0,08 s do zderzenia, w środku SP-CDF, z lewej SP-CSU, z prawej SP-ELE.

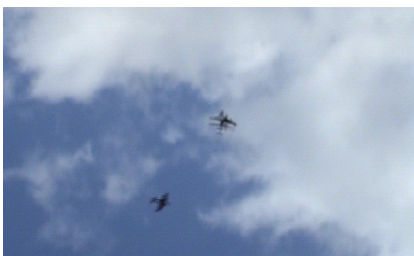
6t - 0,04 s do zderzenia, w środku SP-CDF, z lewej SP-CSU, z prawej SP-ELE.

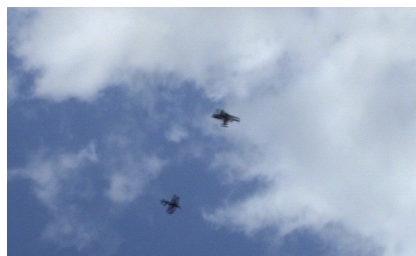
6u - Zderzenie - SP-CDF uderza w SP-ELE, a samolot SP-CSU przelatuje obok.

**Analiza zdjęć poklatkowych 6a-6u (przy wymiarach samolotów: rozpiętość = 10,6 m/10,0 m [SP-CDF/SP-ELE+SP-CSU], długość = 8,0 m dla wszystkich samolotów) pozwoliła na określenie prędkości lotu wszystkich samolotów w chwili wypadku oraz odległość (w rzucie poziomym) trajektorii lotu samolotów SP-ELE i SP-CSU – p.rys.14 i 15.**

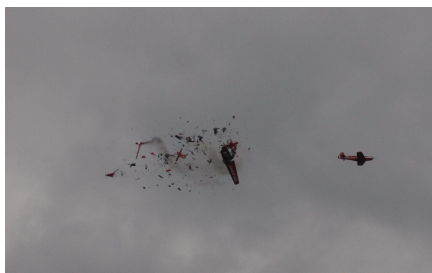
16a – Szczątki SP-ELE i SP-CDF ze złamanym kadłubem; z prawej mijający je SP-CSU

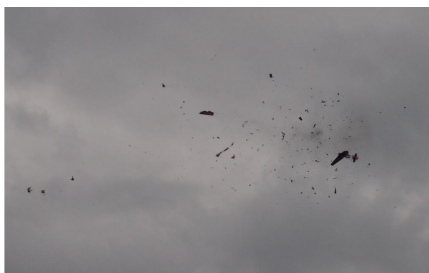
16b – Spadające szczątki SP-ELE i SP-CDF ze złamanym kadłubem

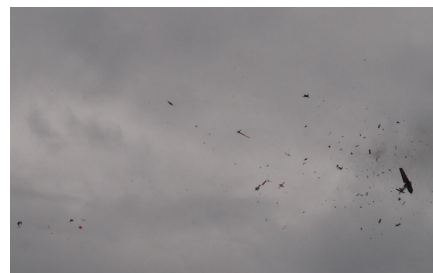
16c – Spadające szczątki SP-ELE i SP-CDF ze złamanym kadłubem

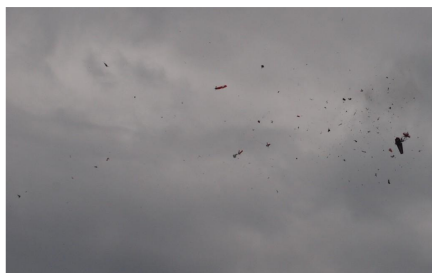
16d – Spadające szczątki SP-ELE i SP-CDF ze złamanym kadłubem

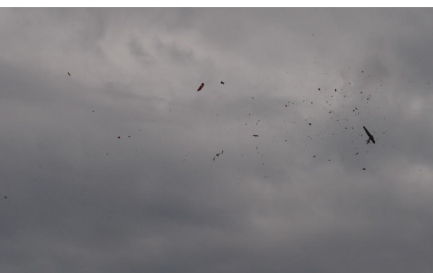
16f – Spadające szczątki SP-ELE i SP-CDF ze złamanym kadłubem

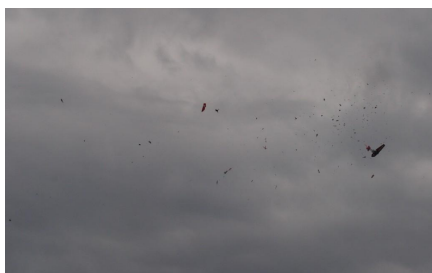
16g – Spadające szczątki SP-ELE i SP-CDF ze złamanym kadłubem

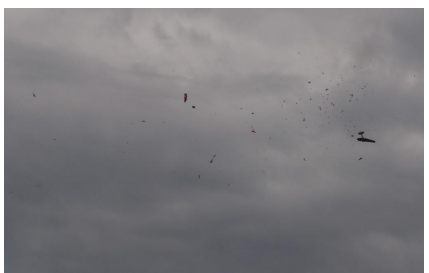
16h – Spadające szczątki SP-ELE i SP-CDF ze złamanym kadłubem

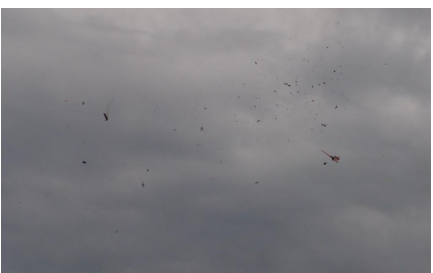
16i – Spadające szczątki SP-ELE i SP-CDF ze złamanym kadłubem

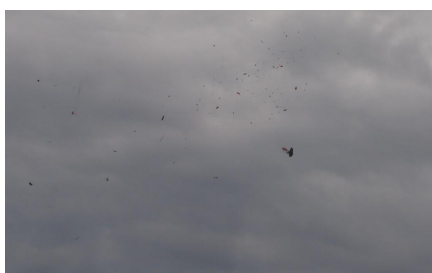
16j – Spadające szczątki SP-ELE i SP-CDF ze złamanym kadłubem

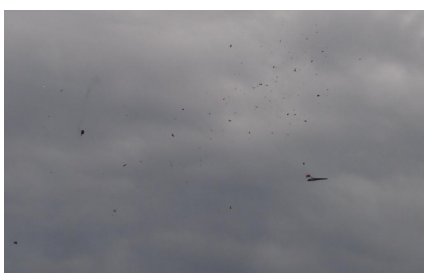
16k – Spadające szczątki SP-ELE i SP-CDF ze złamanym kadłubem

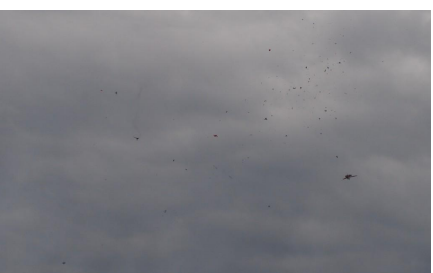
16l – Spadające szczątki SP-ELE i SP-CDF ze złamanym kadłubem

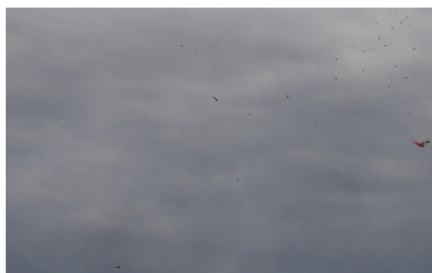
16m – Spadające szczątki SP-ELE i SP-CDF ze złamanym kadłubem

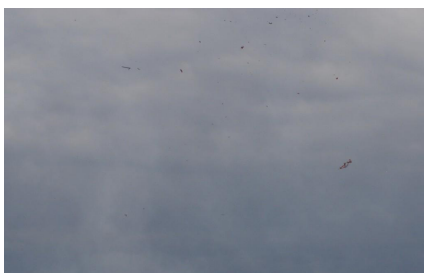
16n – Spadające drobne szczątki SP-ELE i widoczny SP-CDF ze złamanym kadłubem

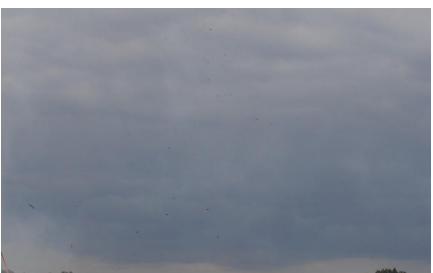
16o – Spadające drobne szczątki SP-ELE

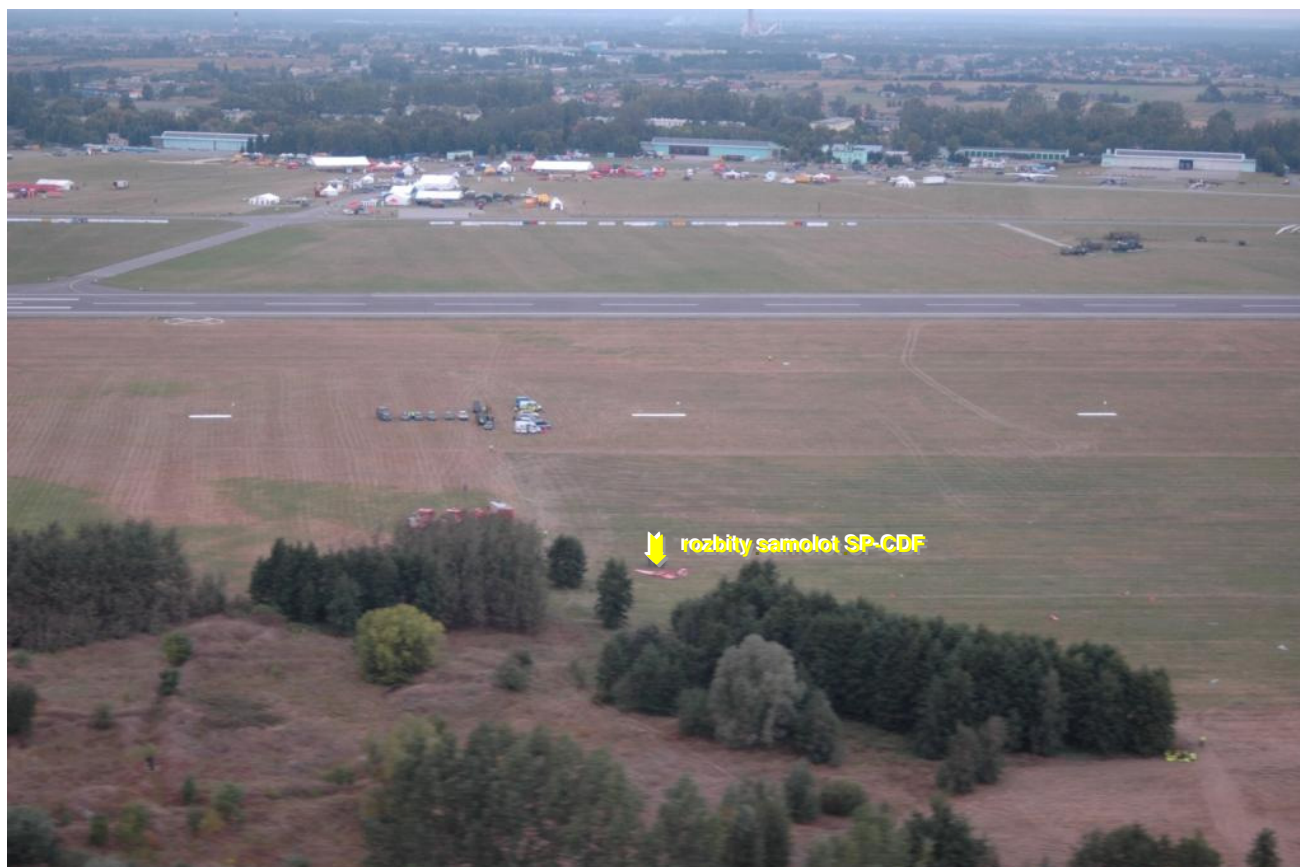
18 – Ogólny widok lotniska Radom-Sadków na zdjęciu lotniczym w kierunku północnym z zaznaczonym miejscem upadku samolotu SP-CDF.

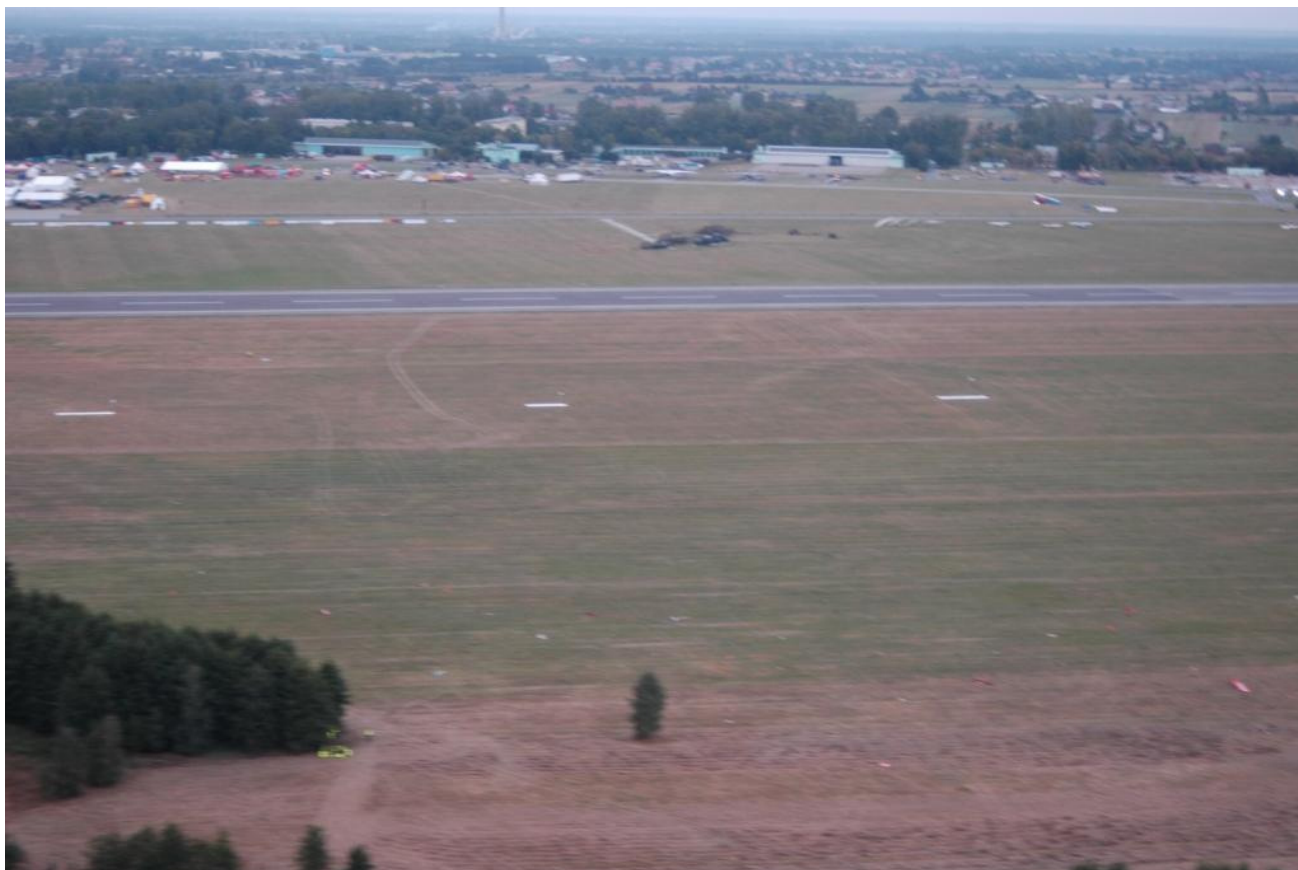
19 – Ogólny widok lotniska Radom-Sadków na zdjęciu lotniczym w kierunku północnym nieco dalej na wschód; widoczne rozsypane na ziemi szczątki samolotu SP-ELE.

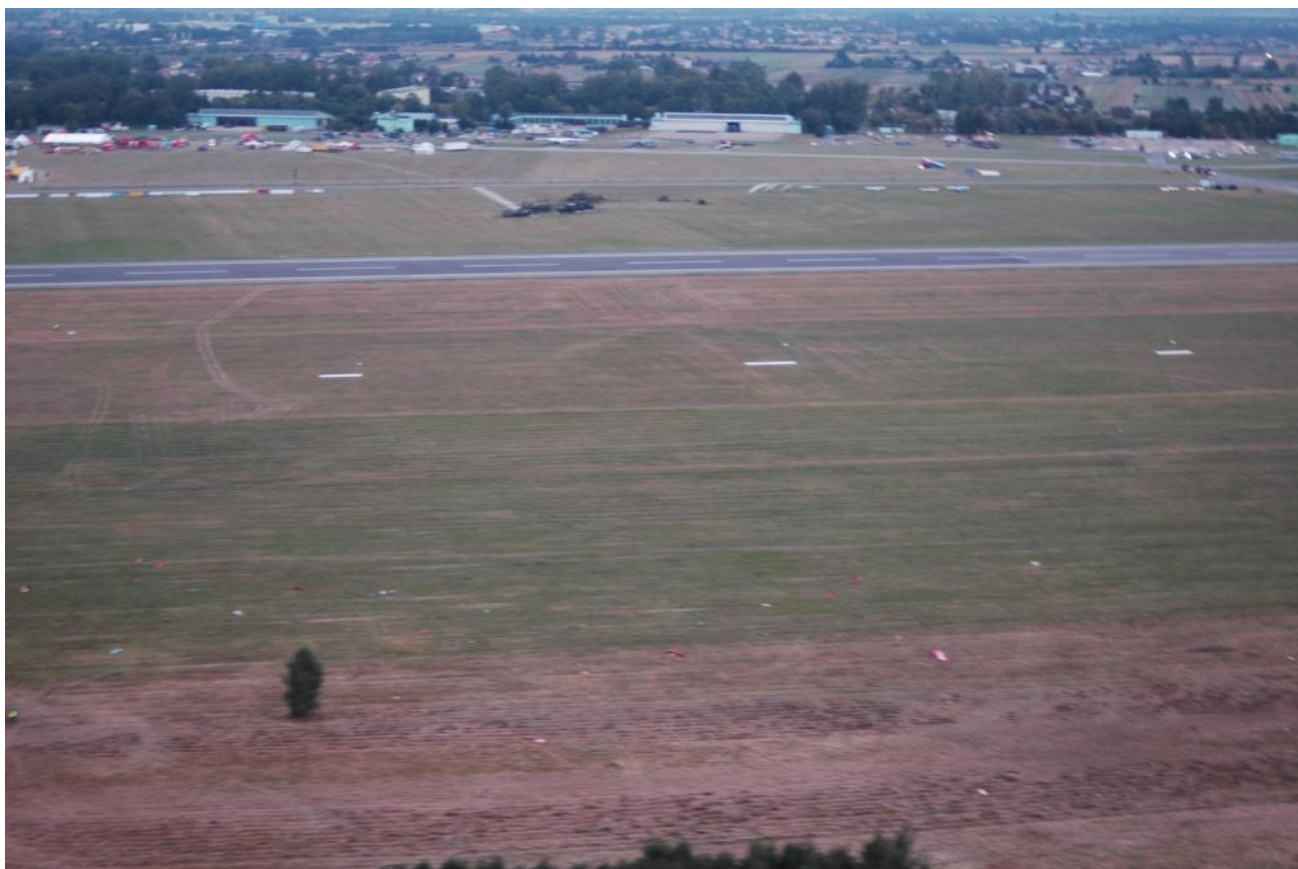
20 - Ogólny widok lotniska Radom-Sadków na zdjęciu lotniczym w kierunku północnym jeszcze dalej na wschód; widoczne rozsypane na ziemi szczątki samolotu SP-ELE.

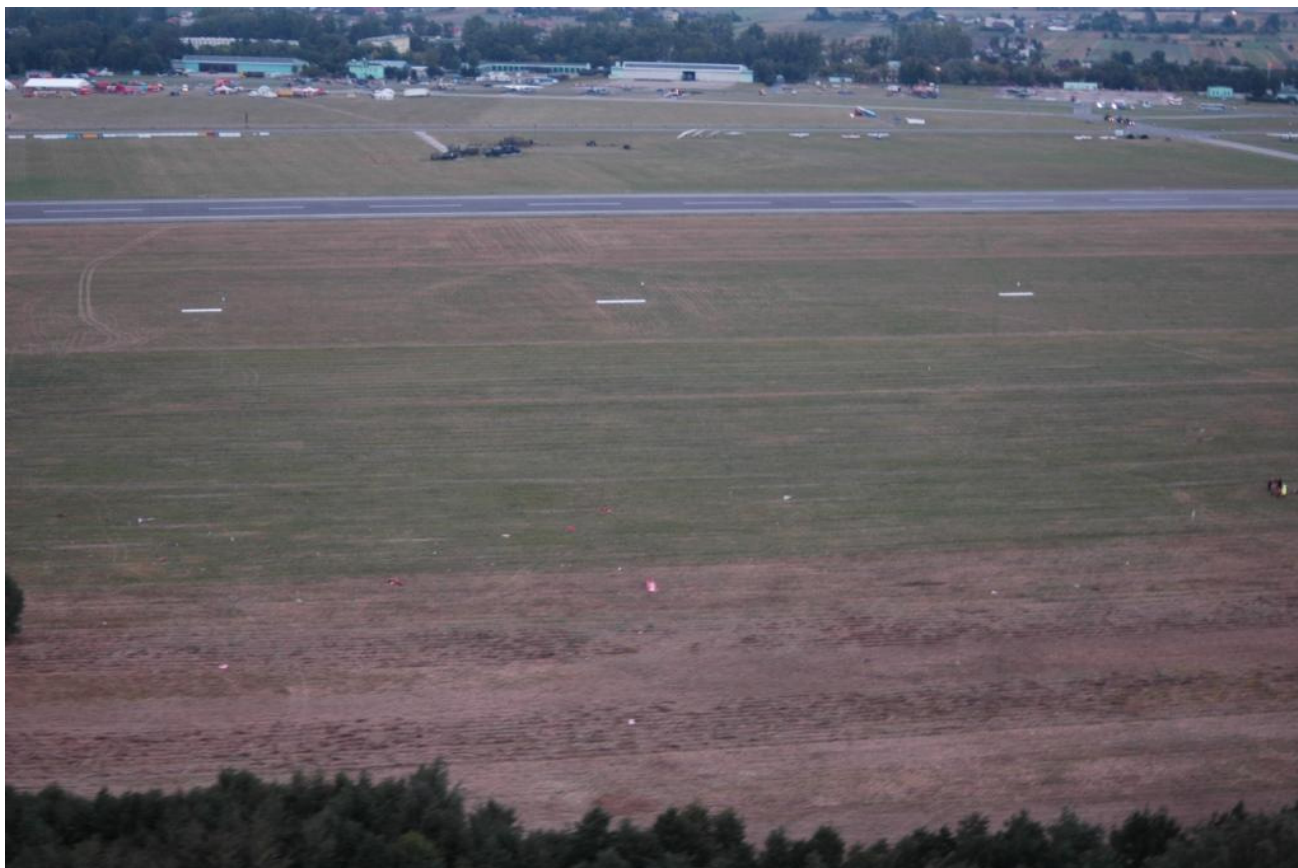
21 – Ogólny widok lotniska Radom-Sadków na zdjęciu lotniczym w kierunku północnym nieco dalej na wschód; widoczne rozsypane na ziemi szczątki samolotu SP-ELE.

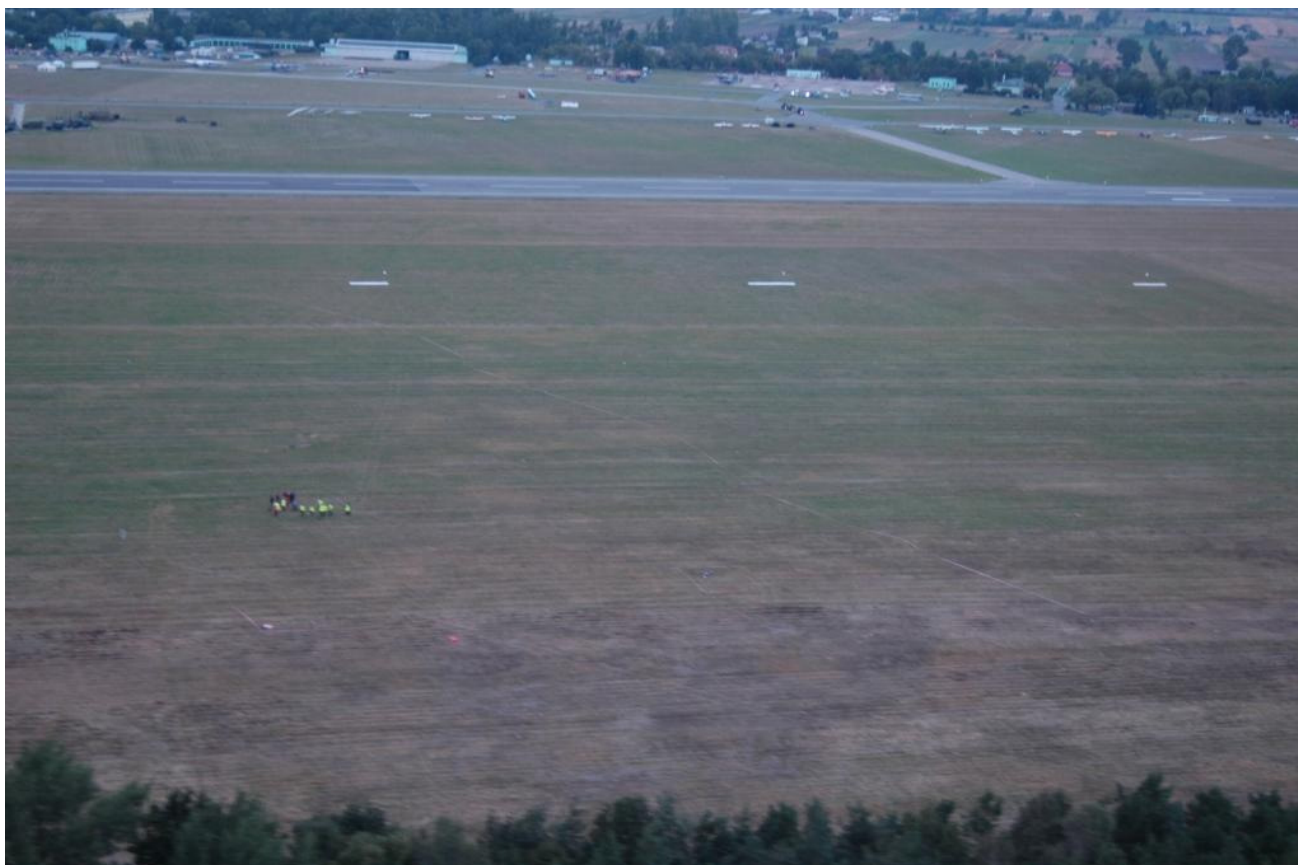
22 – Ogólny widok lotniska Radom-Sadków na zdjęciu lotniczym w kierunku północnym nieco dalej na wschód; widoczne rozsypane na ziemi szczątki samolotu SP-ELE.

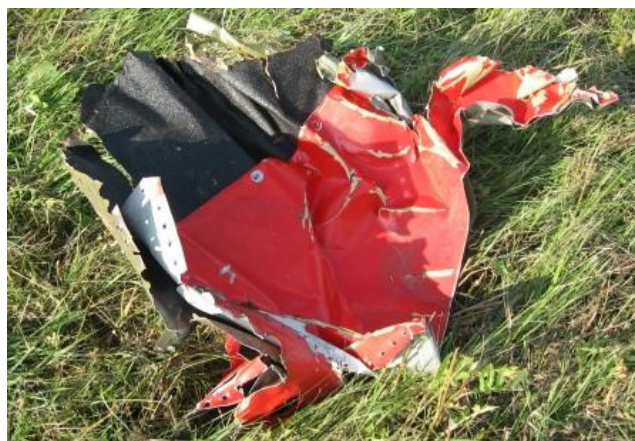
31 – Fragment pokrycia skrzydła samolotu Zlin Z-526AFS SP-ELE.

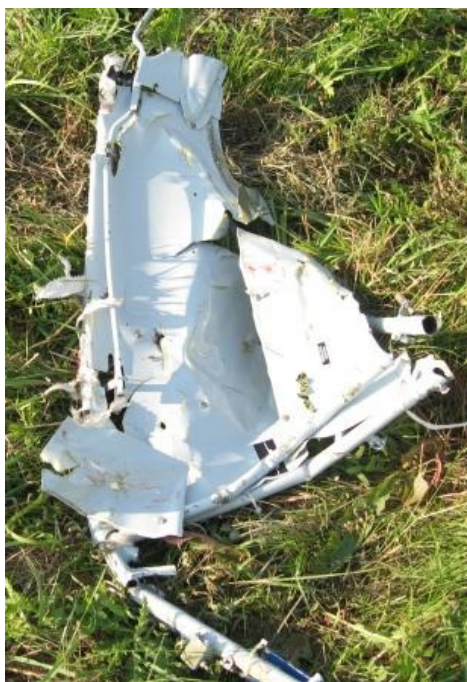
32 – Fragment pokrycia kadłuba.

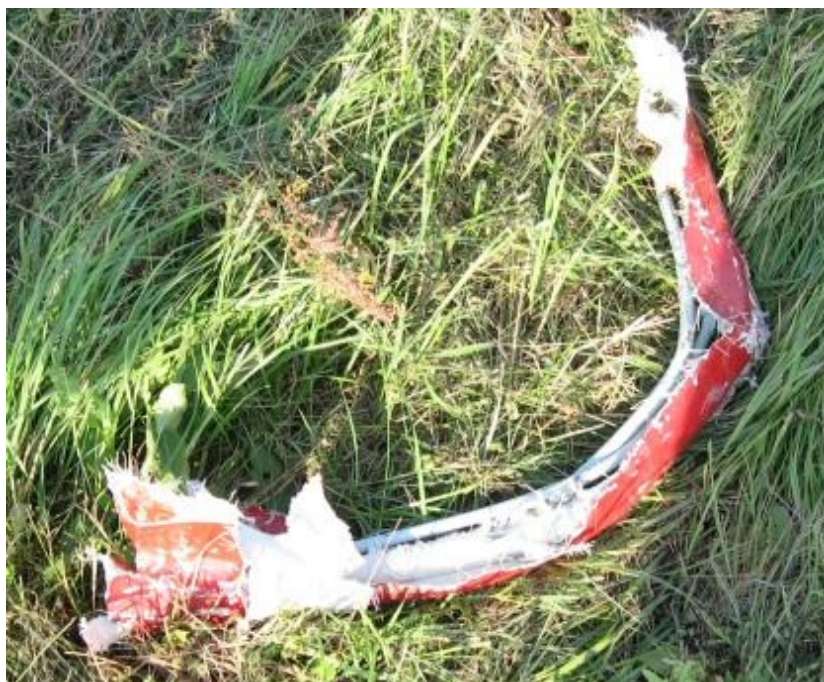
33 – Fragment wręgi i pokrycia kadłuba.

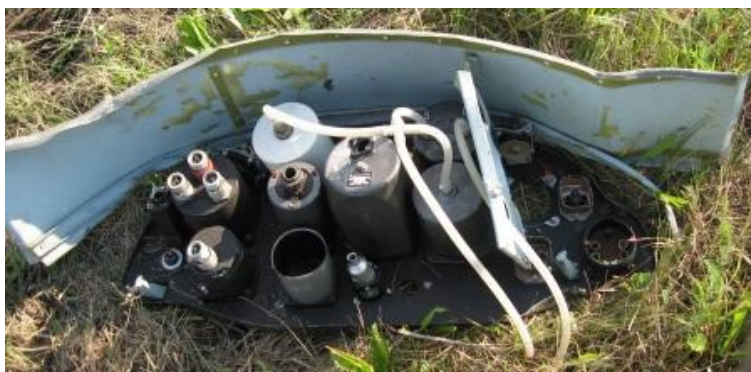
36 – Tablica przyrządów samolotu Zlin Z-526AFS SP-ELE.

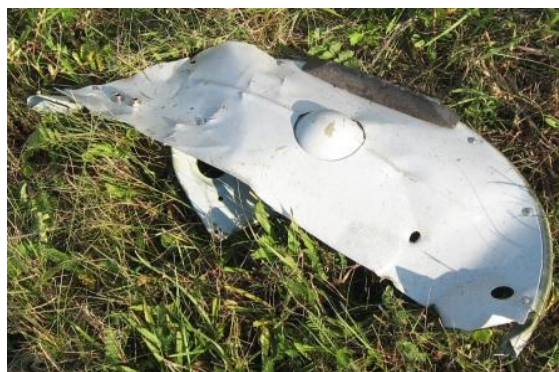
37 – Fragment wręgi kadłuba samolotu Zlin Z-526AFS SP-ELE.

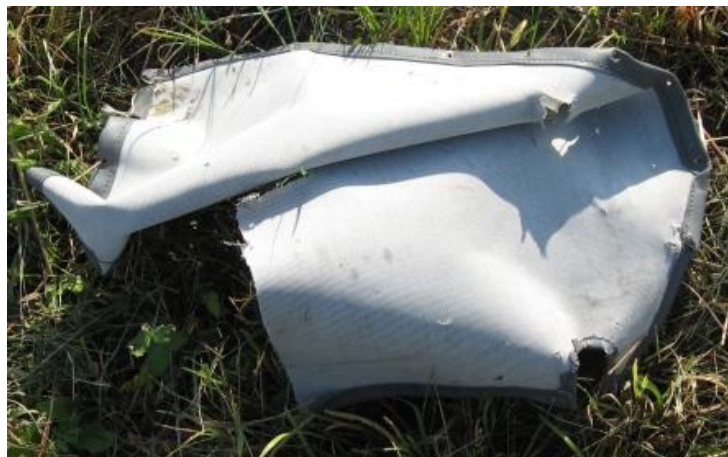
42 – Fragment tkaniny tapicerki wnętrza kabiny samolotu Zlin Z-526AFS SP-ELE.

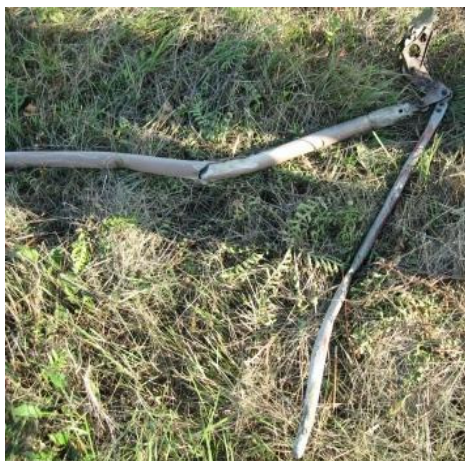
43 – Fragment systemu sterowania płotwcem.

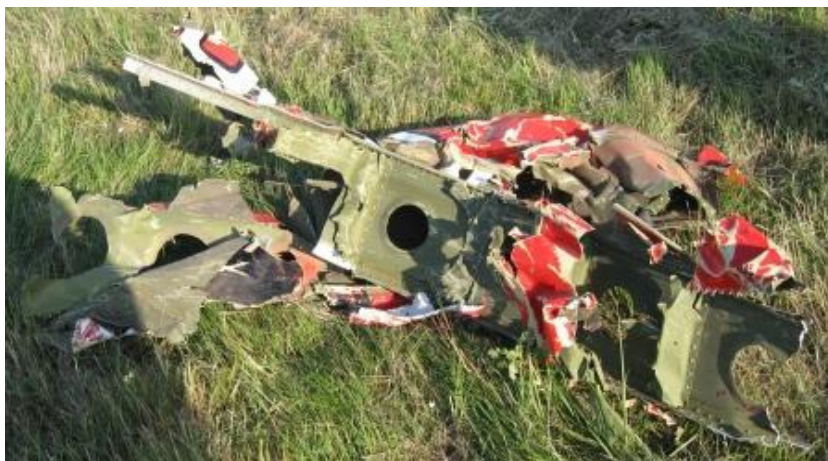
44 – Fragment struktury skrzydła samolotu Zlin Z-526AFS SP-ELE.

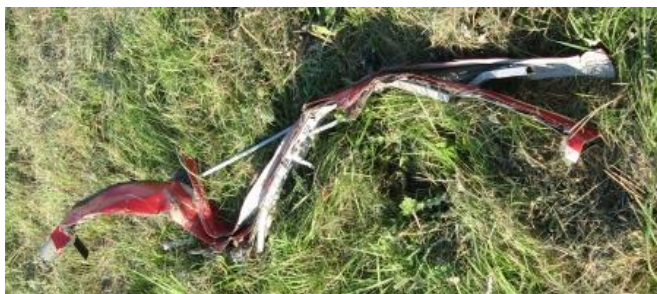
45 – Fragment pokrycia kadłuba w rejonie kabiny SP-ELE.

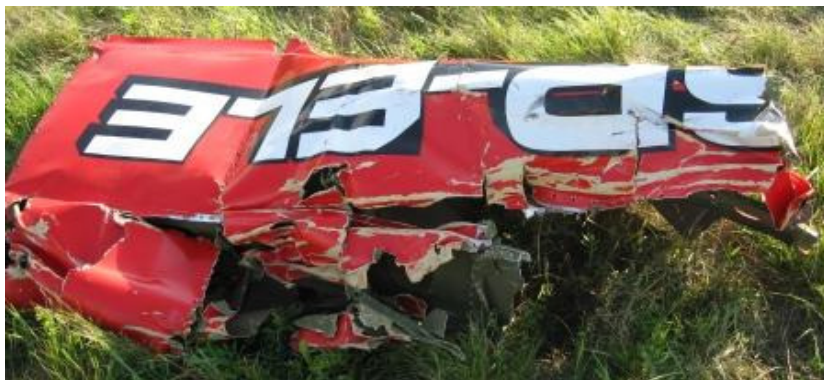
47 - Fragment struktury skrzydła samolotu Zlin Z-526AFS SP-ELE.

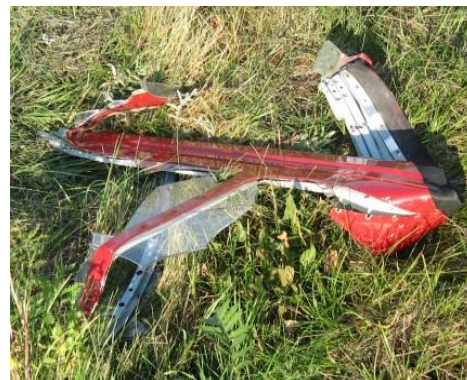
48 – Fragment szkieletu osłon kabiny SP-ELE.

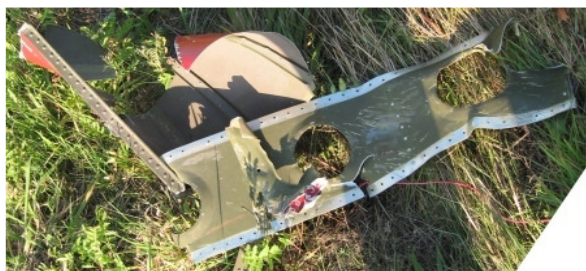
49 - Fragment struktury skrzydła samolotu Zlin Z-526AFS SP-ELE.

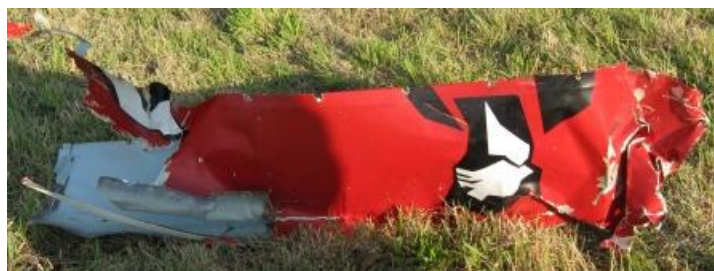
50 – Fragment pokrycia grzbietu kadłuba samolotu Zlin Z-526AFS SP-ELE.

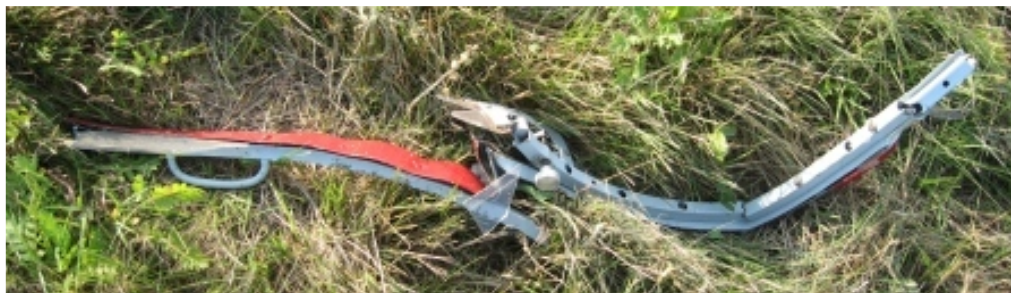
51 – Fragmenty ramy oszklenia osłony kabiny samolotu Zlin Z-526AFS SP-ELE z widocznym uchwytem zamka i uchwytem do otwierania.

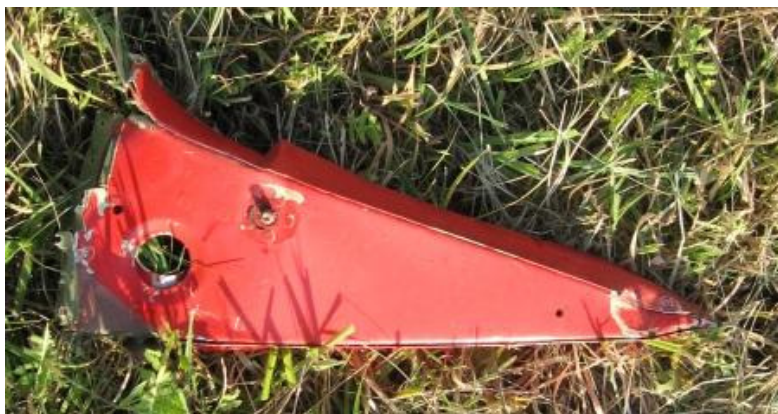
53 – Końcowe żeberko lotki samolotu Zlin Z-526AFS SP-ELE.

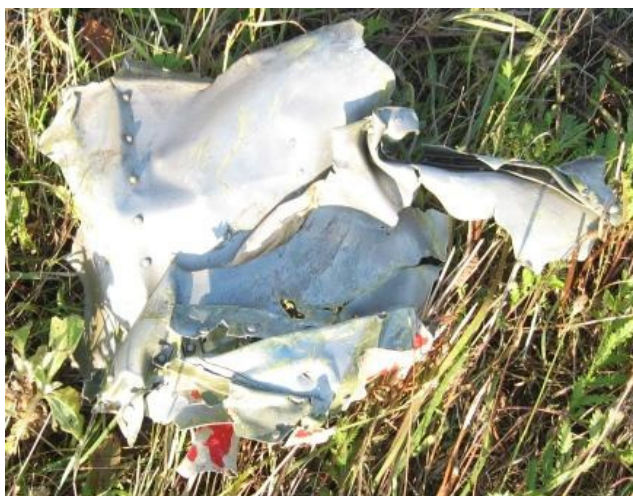
55 - Fragment struktury skrzydła samolotu Zlin Z-526AFS SP-ELE.

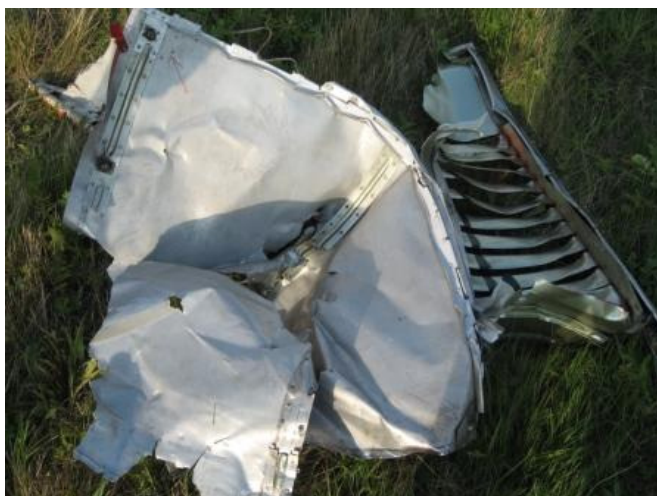
56 – Resztki osłony silnika samolotu Zlin Z-526AFS SP-ELE.
